COMUNE DI FONTANELLATO
PIANO REGOLATORE GENERALE - INDAGINE URBANISTICA

PATRIMONIO EDILIZIO IN TERRITORIO AGRICOLO

scheda n° 8/61

TERRITORIO AGRICOLO - ANALISI PATRIMONIO EDILIZIO

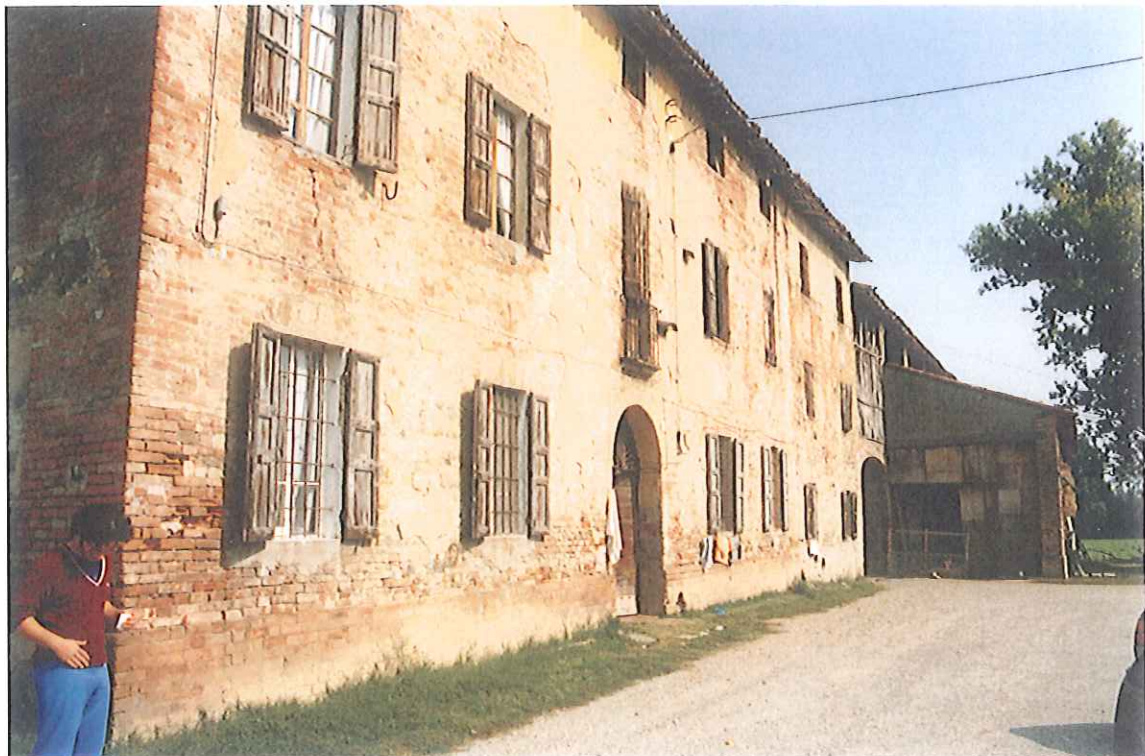
foto n° 1

Tipologia RESID. RURALE A PORTA PORTA Epoca di impianto B
Struttura MURATURA IN STAMMATTO E PIETRA - INTONACO FATICENTE
Copertura 3 FAUCI - COPPI SU TRAVI E CAPRIATE IN LEGNO
Elementi costruttivi notevoli PORTICO AGGETTANTE SU PILASTRI - PORTA PORTA ARCH. IV.
Elementi decorativi e particolari PORTA D'INGRESSO AD ARCO CON INFERR. A LUNETTA
Serramenti BATTENTI IN LEGNO - INFERRIATE (P.T.)
Alterazioni AMPLIAMENTO DEL PORTICO - TETTOIA IN LEGNO E LATIERA
Stato di conservazione DETERIORE
Note LE FINESTRE CENTRALI (ANTERIORE E POSTERIORE) SONO A TUTTA ALTEZZA CON BALAUSTRATA.

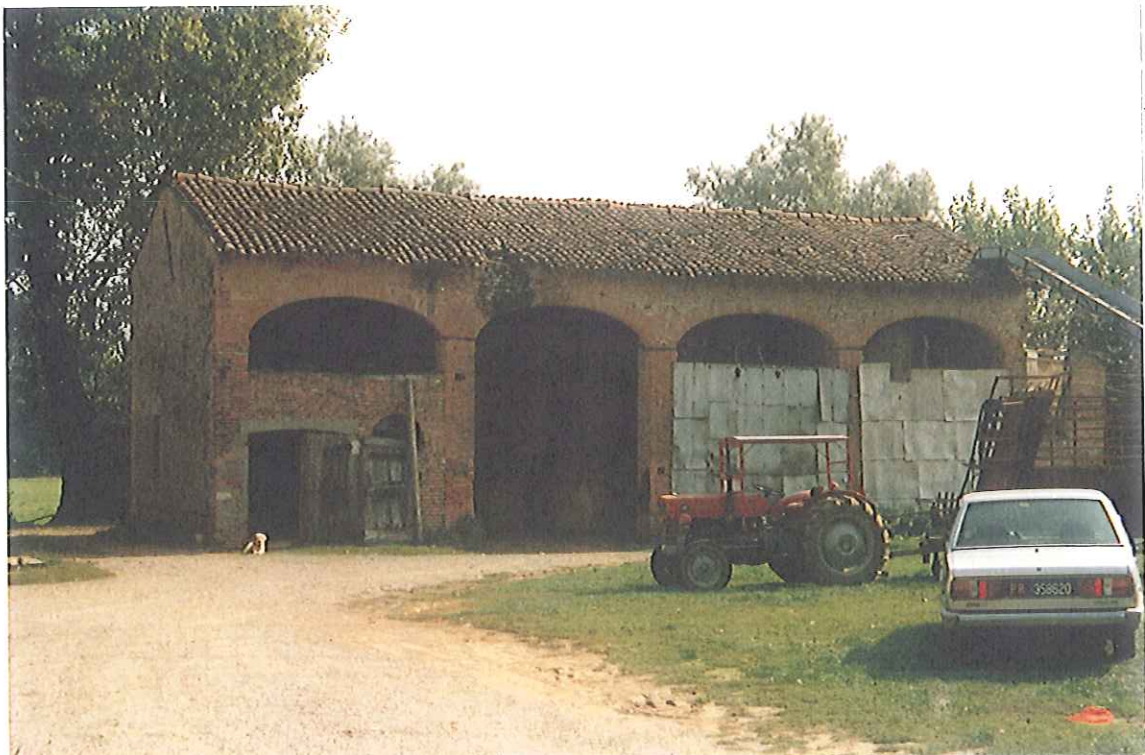
foto n° 3

Tipologia BARCHESSA CON RICOVERO ATTREZZI Epoca di impianto B

Struttura DURATURA A VISTA

Copertura 2 FALDE - COPPI SU TRAVI E CAPRIATE IN LEGNO

Elementi costruttivi notevoli APERTURE FRONTALI AD ARCHI RIBASSATI

Serramenti PORTA IN LEGNO

Alterazioni TAMPONAMENTI INCONGRUI - TRAVE IN C.A. SULLA PORTA

Stato di conservazione DISCRETO

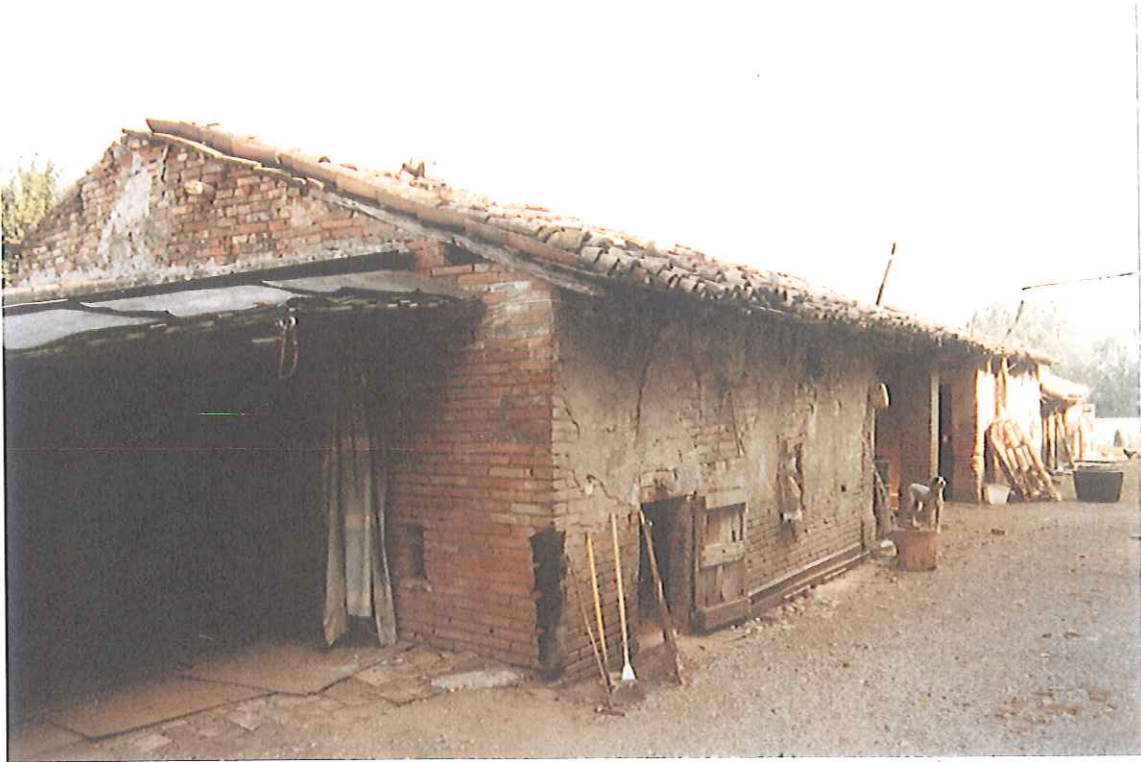
foto n° 4

Tipologia AC. RICOVERO ATTREZZI - POUAIO Epoca di impianto B
 Struttura MURATURA - TRACCE DI INTONACO
 Copertura 2 FAUDE - COPPI SU TRAVATURA IN LEGNO
 Elementi costruttivi notevoli _____
 Elementi decorativi e particolari _____
 Serramenti IN LEGNO
 Alterazioni TETTOIA IN LAMIERA SU STRUTTURA IN LEGNO
 Stato di conservazione NEGLIORE
 Note _____
