COMUNE DI FONTANELLATO  
PIANO REGOLATORE GENERALE - INDAGINE URBANISTICA

PATRIMONIO EDILIZIO IN TERRITORIO AGRICOLO

scheda n° 8/64

Località CASALBARBATO Via STR. COMUN. DECTU' OUTI

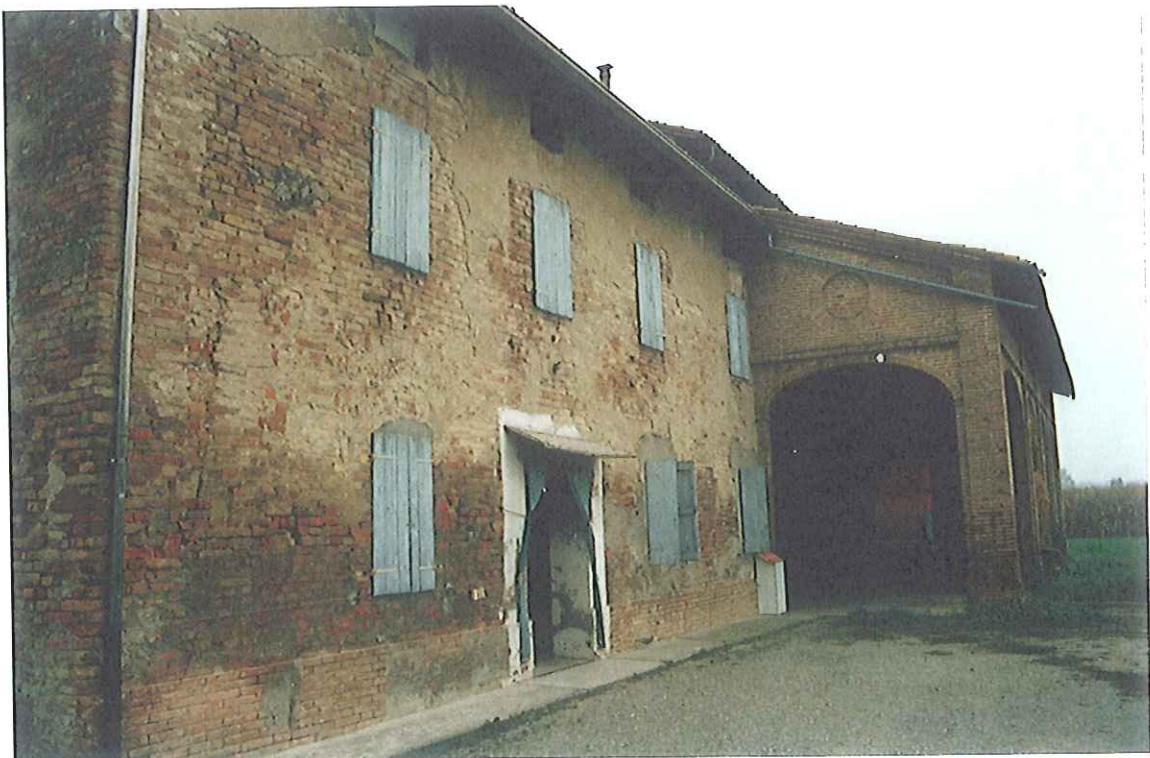
foto n° 1

Tipologia RESID. RURALE A PORTA NORTA Epoca di impianto A/B  
 Struttura MURATURA INTONACATA/AB. - A VISTA / R. - SOLAI PIANI  
 Copertura 2 FALDE - COPPI SU TRAVI E CAPRIATE IN LEGNO  
 Elementi costruttivi notevoli PORTA NORTA E PORTICO AGGETT. AD ARCHI ELLITTICI  
 Elementi decorativi e particolari MURATURA IN RILIEVO - APERTURE OVALI E A UNNETTA  
 Serramenti BATTENTI IN LEGNO - INFERRIATE (P.T.) // CORNICE SOTTOGROU DI  
 Alterazioni CHIUSURA PORTA NORTA IN LATERIZIO -  
 Stato di conservazione DEDIOCRE  
 Note UNA PARTE DEL RUSTICO SEMBRA ESSERE STATA RICOSTRUITA.

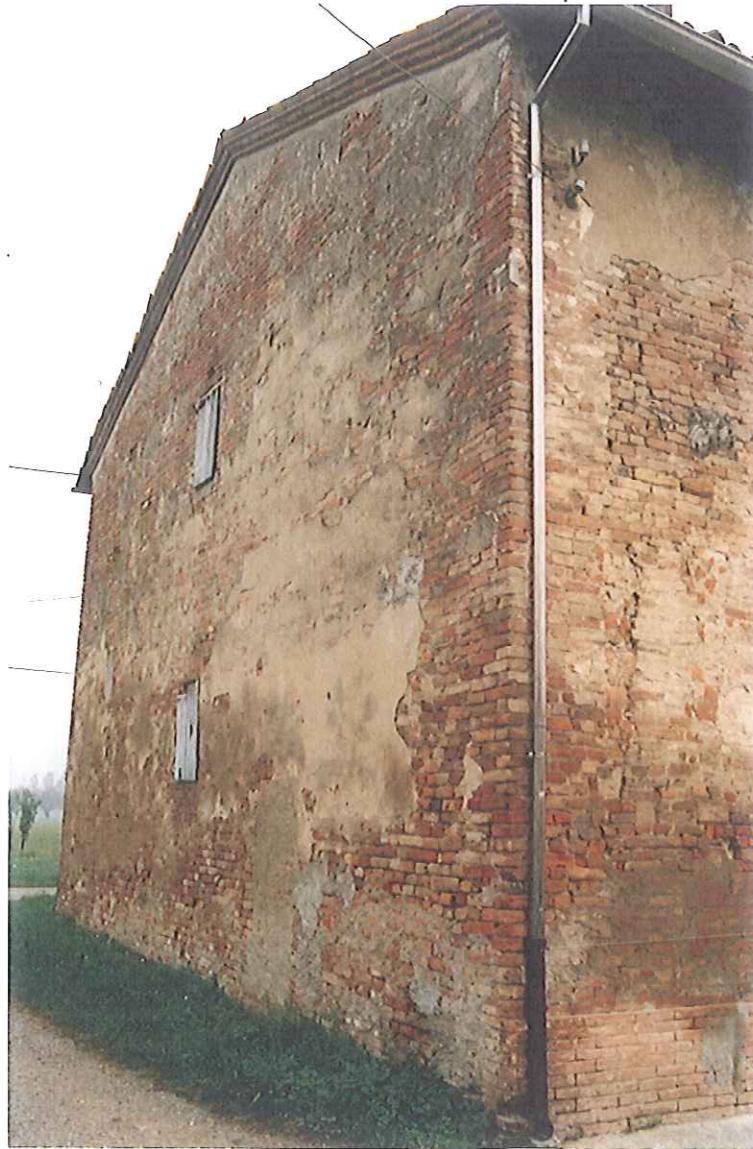
foto n° 4

Tipologia FIEMME STALLA - RICOVERO ATTREZZI Epoca di impianto B

Struttura DURATURA INTOLACATA / A VISTA - SOLAIO PIANO

Copertura 2 FALDE - COPPI SUTRAVATURA IN LEGNO

Elementi costruttivi notevoli APERTURE FRONTALI AD ARCHI RISSATI

Alterazioni VARI TAPPONAMENTI IN DURATURA, IN LATIERA

Stato di conservazione DEDIOCRE

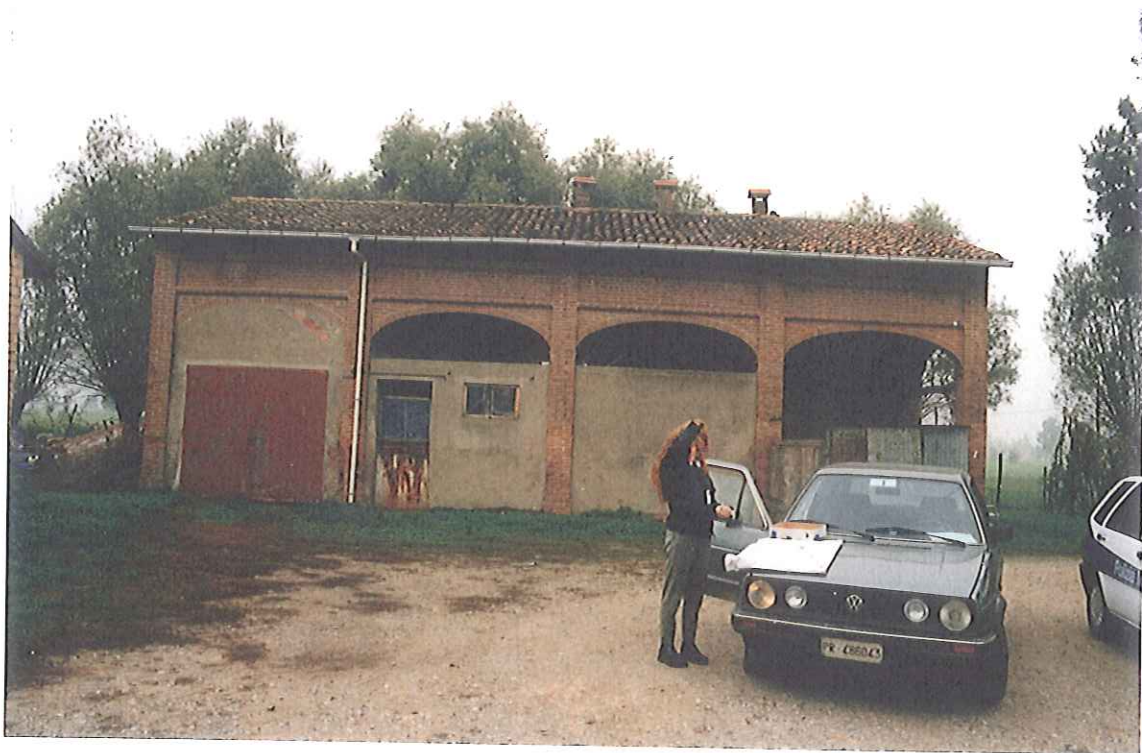
foto n° 6

N° edificio	1	2	3	4
Tipo edilizio	G <sub>2</sub>	H <sub>1</sub> -H <sub>2</sub>	H <sub>2</sub>	H <sub>4</sub>
Epoca di costruzione	A/B	B	C	C
N° piani f.t./H max	2p. + S	7 m.	5 m.	1 p.
Interrato/seminterrato				
Copertura/Pendenza	2 FAUDE	2 FAUDE	2 FAUDE	2 FAUDE INCONGRUE
Manto di copertura	COPPI	COPPI	COPPI	ETERMIT
Finitura	INTONACO / 4 MATTONE / R	MATTONE	MATTONE	BLOCCHI LATERIZIO
Aggetti	PORTICO TETTOIA			
Manufatti accessori				
Stato di conservazione	NEGIOCRE	NEGIOCRE	BUONO	BUONO
Valore ambientale	V.A.	V.A.		
Inserimento ambientale	BUONO	SUFFIC.	BUONO	PESSIMO
Uso prevalente	R.A.	AC <sub>3</sub>	AC <sub>2</sub>	AC <sub>1</sub>
Uso secondario	AC <sub>2</sub>			
Uso piano terra				
Uso interr./seminterr				
N° alloggi	1			
Grado di utilizzo	C	C	C	C
Note - foto n°	1. 2. 3 4. 5	6. 7	8
