COMUNE DI FONTANELLATO PIANO REGOLATORE GENERALE - INDAGINE URBANISTICA

PATRIMONIO EDILIZIO IN TERRITORIO AGRICOLO

scheda n° 8/86

Località CASABARBATO Via STR. CON. DEL PIZZALE n° 147

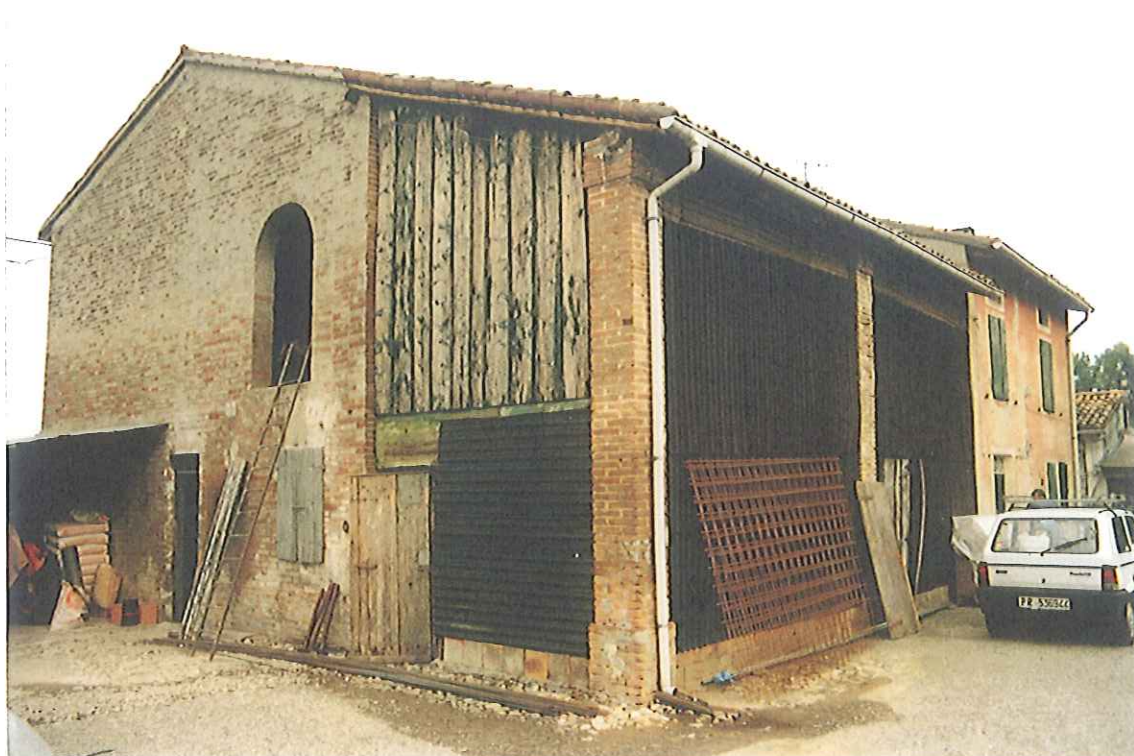
foto n° 2

Tipologia RESID. RURALE A CORPI GIUSTAPPPOSTI Epoca di impianto A
 Struttura DURATURA INTONACATA/AB. - A VISTA/R. - SOLAI PIANI IN LEGNO
 Copertura 2 FAUCHE - COPPI SUTRAVIE CAPRIATE IN LEGNO
 Elementi costruttivi notevoli _____
 Elementi decorativi e particolari APERTURE ARCHITRAVATE NEL RUSTICO
 Serramenti BATTENTI IN LEGNO - INFERRIATE (P.T.)
 Alterazioni ADDETTAMENTO PORTICO CON LASTRE ONDULATE - TETTOIA
 Stato di conservazione NEGLIORE - IN FASE DI RISTRUTTURAZIONE
 Note _____

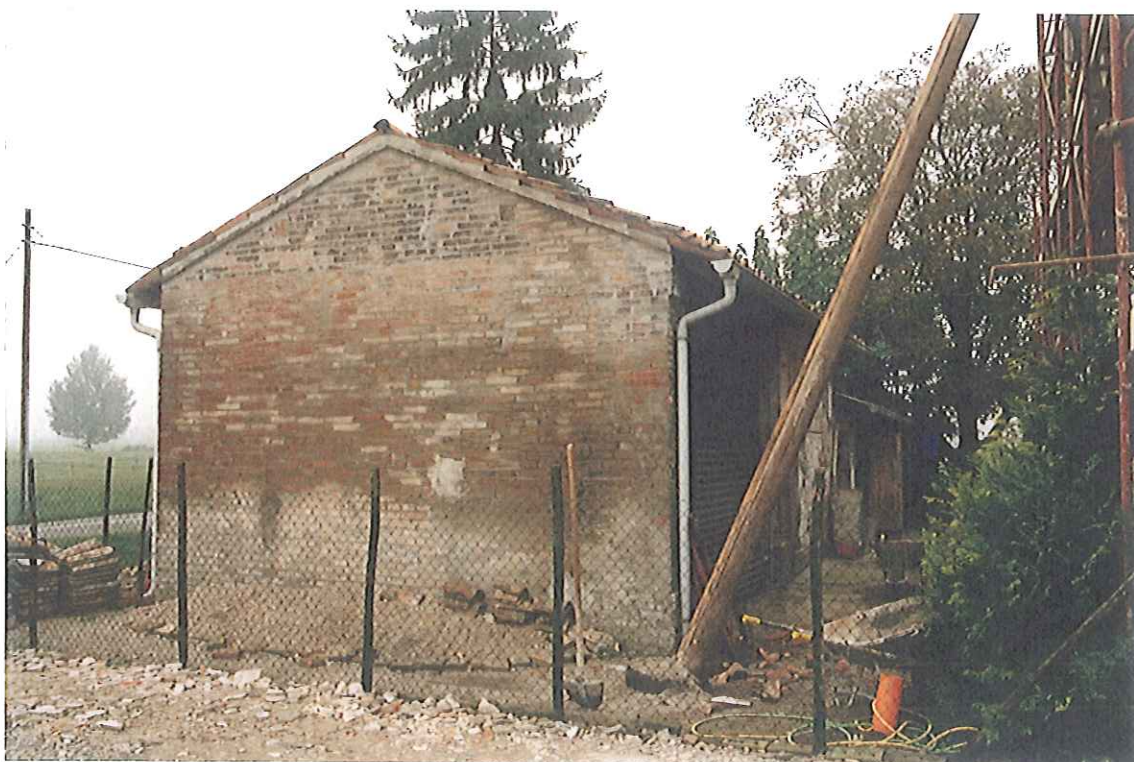
foto n° 3

Tipologia AC. RICOVERO ATTREZZI Epoca di impianto A

Struttura PIRATURA INTONACATA / A VISTA -

Copertura 2 FAUDE - COPPI ED ETERNIT SU TRAVI IN LEGNO

Serramenti PORTA IN LEGNO

Alterazioni VARI TAPPONAMENTI CON LASTRE ONDULATE

Stato di conservazione DEDICORE
