# COMUNE DI FONTANELLATO

## PIANO REGOLATORE GENERALE - INDAGINE URBANISTICA

PATRIMONIO EDILIZIO IN TERRITORIO AGRICOLO

scheda n° 8/87Località \_\_\_\_\_ Via STR. COMUN. PASOUE n° 118

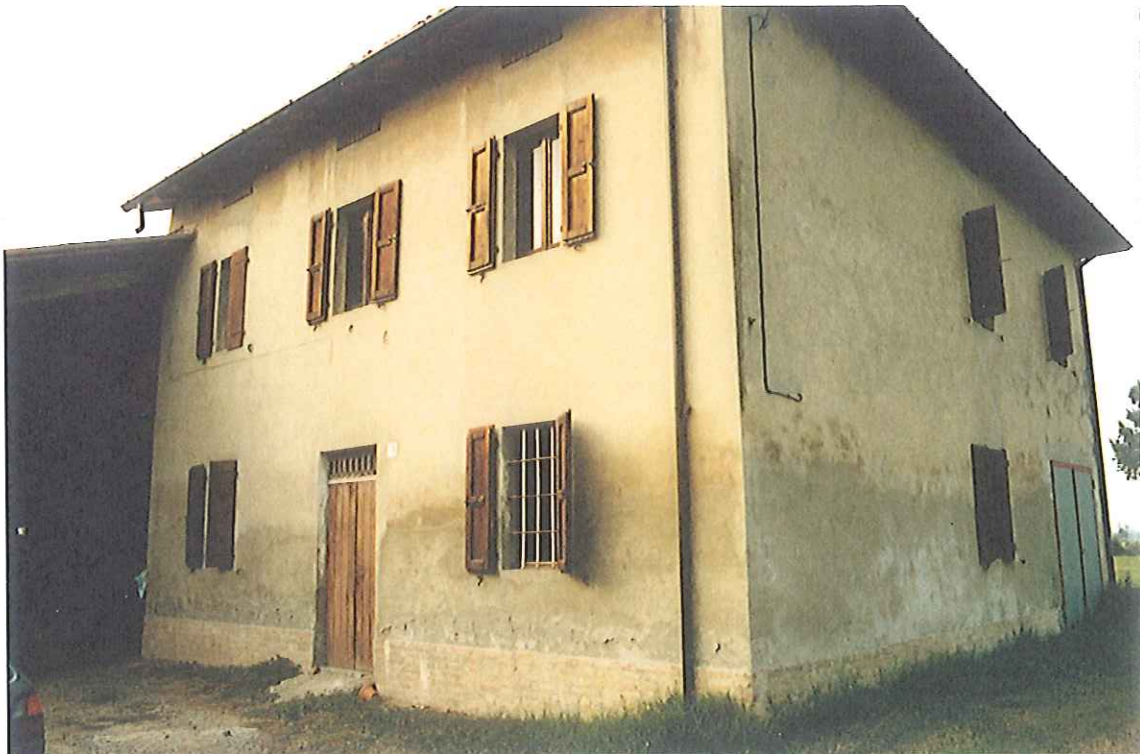
foto n° 1

Tipologia RESID. RURALE A PORTA NORTA Epoca di impianto A  
 Struttura TURATURA IN TONACATA/AB. - A VISTA /R. - SOVAT'PIANI  
 Copertura 3 FAUDE - COPPI/AB. + ETERNIT/R. - SO TRAVI E CAPRIATE  
 Elementi costruttivi notevoli PORTICO SUPILASTRI - PORTA NORTA ARCHITRAVATA  
 Elementi decorativi e particolari ZOCCOLO IN TURATURA A VISTA/AB.  
 Serramenti BATTENTI IN LEGNO - IN FERRIATE (P.T.) - PORTA IN LATIERA  
 Alterazioni SERRAMENTI IN LATIERA (RUSTICO)  
 Stato di conservazione DISCRETO  
 Note \_\_\_\_\_

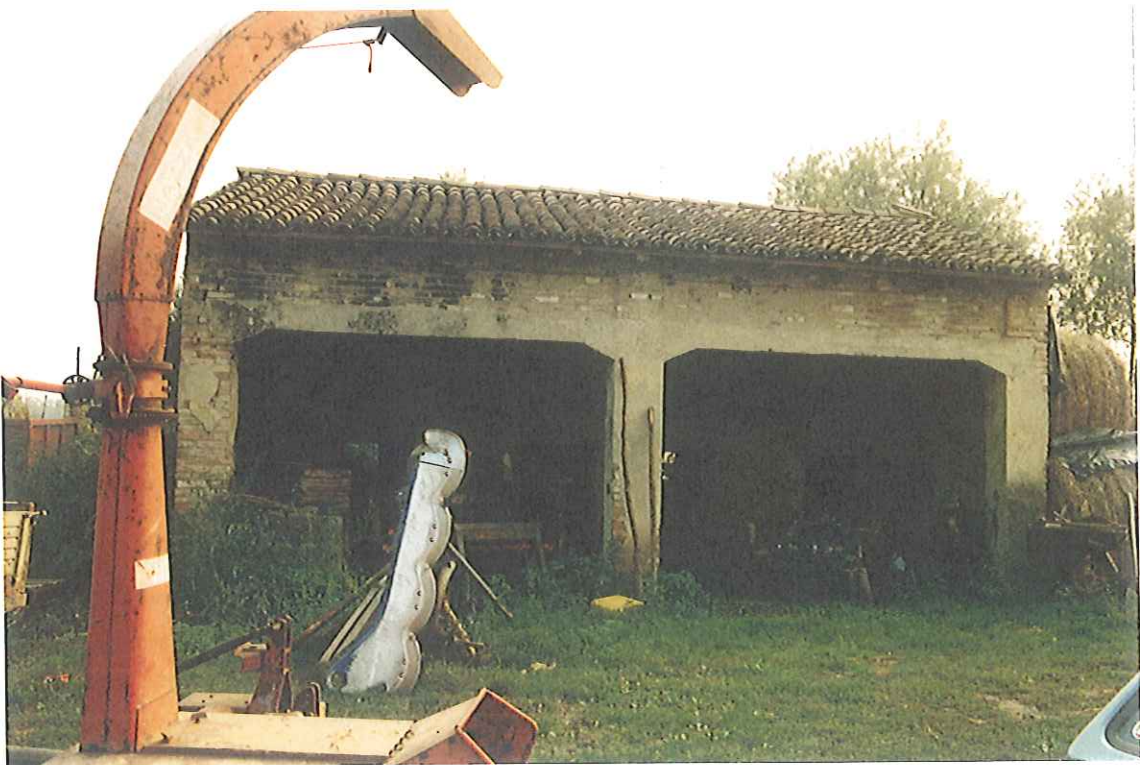
foto n° 3

Tipologia AL. RICOVERO ATTREZZI Epoca di impianto A  
Struttura TRATTA - TRACCE DI INTONACO  
Copertura 2 FAUCI - COPPI SU TRATTA IN LEGNO  
Elementi costruttivi notevoli \_\_\_\_\_  
Elementi decorativi e particolari \_\_\_\_\_  
Serramenti \_\_\_\_\_  
Alterazioni \_\_\_\_\_  
Stato di conservazione DETERIORE  
Note \_\_\_\_\_
