COMUNE DI FONTANELLATO PIANO REGOLATORE GENERALE - INDAGINE URBANISTICA

PATRIMONIO EDILIZIO IN TERRITORIO AGRICOLO

scheda n° 8/89

Via STR. CON. MONTANARA n° 140

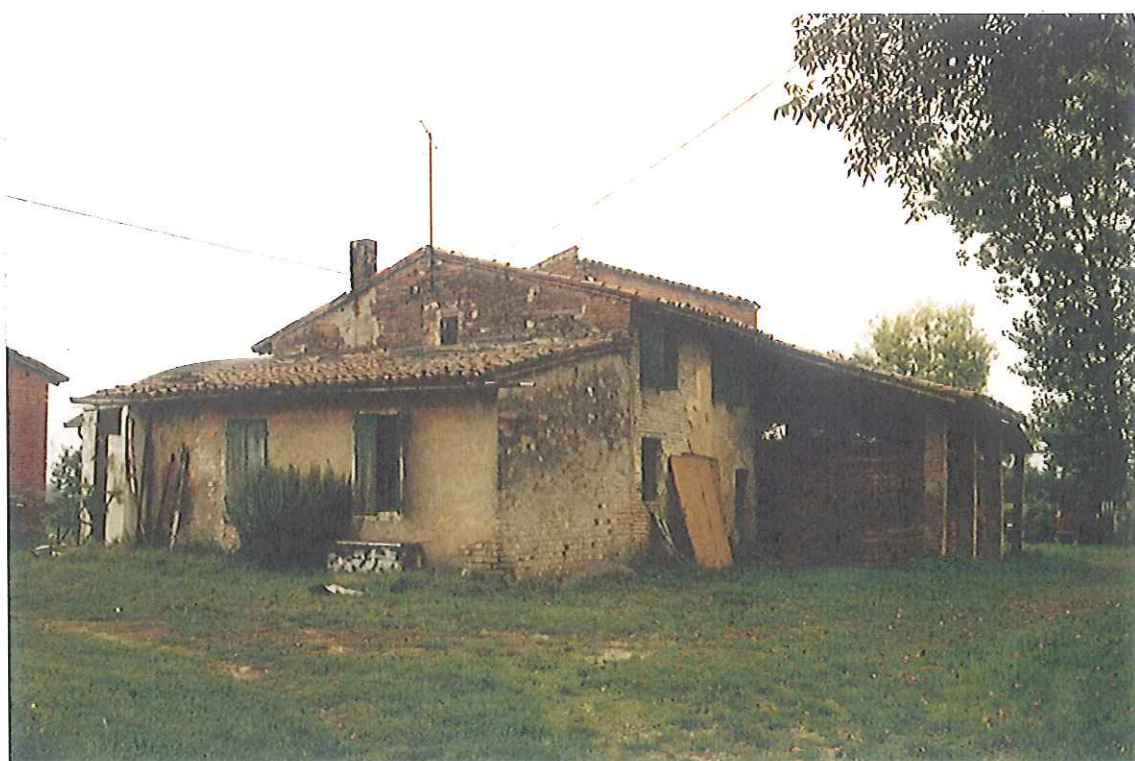
foto n° 1

Tipologia RESID. RURALE A CORPI GIUSTAPPPOSTI Epoca di impianto B
 Struttura STRUTTURA IN TONACCO FATTISCEUTE - SOLAI PIANI IN LEGNO
 Copertura 2 FALDE - COPPI SU TRAVATURA IN LEGNO
 Elementi costruttivi notevoli PORTELLO AGGETTI, SU PIASTRI - CRESTA TAGLIATA FUOCO
 Elementi decorativi e particolari _____
 Serramenti BATTENTI IN LEGNO - INFERRIATE (P.T.)
 Alterazioni TETTOIA IN LATERA
 Stato di conservazione NEGLIORE
 Note _____
