**PLANIMETRIA D'INDAGINE E RILIEVO CRITICITA'**

**PLANIMETRIA INTERVENTI**

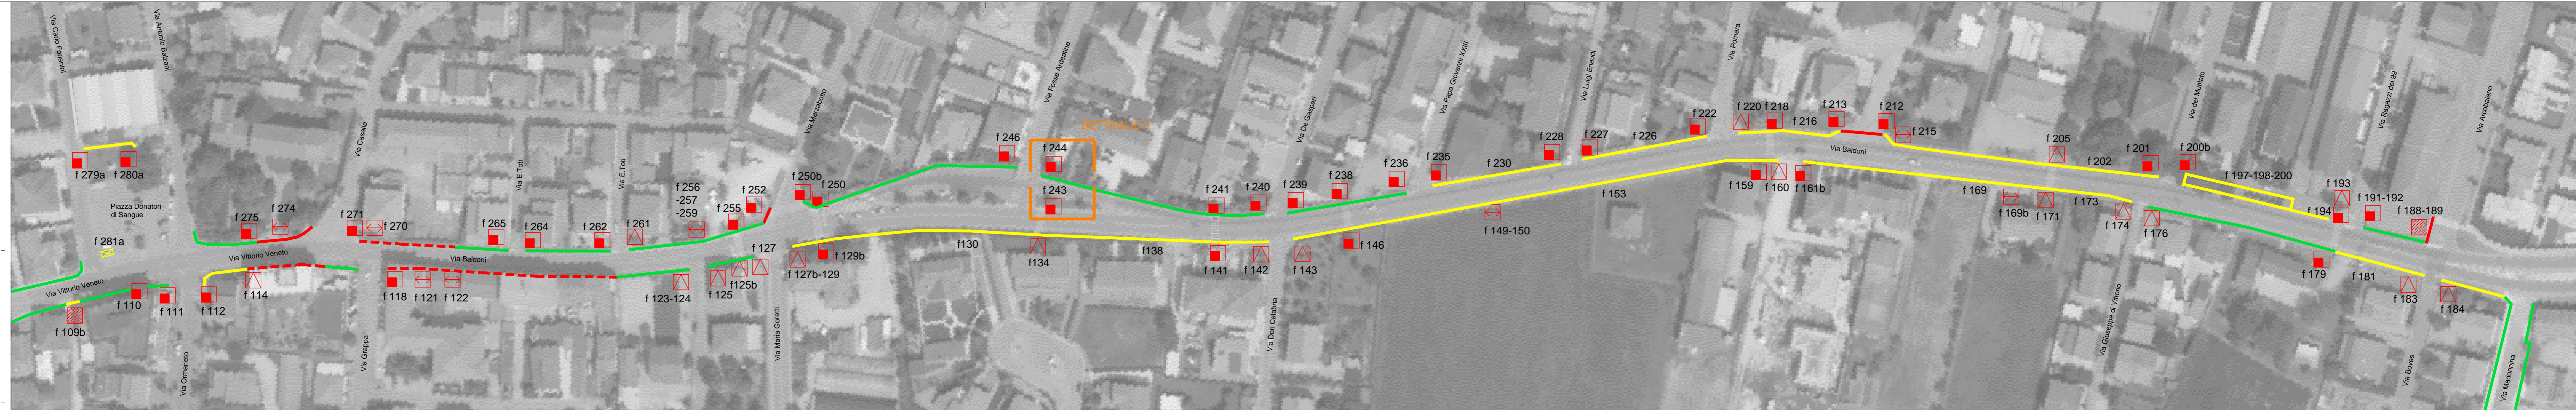
**ELENCO CRITICITA' codice immagine - descrizione problematica**

f 109b - PAVIMENTAZIONE DEGRADATA - TRATTO	f 142 - RAMP/A INIZIO/FINE MARCIAPIEDE INADEGUATA, PERICOLOSA, SI DIREZIONA L'UTENTE VERSO IL CENTRO STRADA.	f 169b - RAMP/A INIZIO/FINE MARCIAPIEDE INADEGUATA, PERICOLOSA, SI DIREZIONA L'UTENTE VERSO IL CENTRO STRADA.	f 227 - INCROCIO VIA BALDONI - VIA EINAUDI - MARCIAPIEDE INIZIA/FINISCE SENZA ABBASSAMENTO
f 110 - ATTRAVERSAMENTO VERSO LA PIAZZA, FINISCE CONTRO IL CORDOLO DEL MARCIAPIEDE	f 143 - RAMP/A INIZIO/FINE MARCIAPIEDE INADEGUATA, PERICOLOSA, SI DIREZIONA L'UTENTE VERSO IL CENTRO STRADA.	f 169c - RAMP/A INIZIO/FINE MARCIAPIEDE INADEGUATA, PERICOLOSA, SI DIREZIONA L'UTENTE VERSO IL CENTRO STRADA.	f 228 - INCROCIO VIA BALDONI - VIA EINAUDI - MARCIAPIEDE INIZIA/FINISCE SENZA ABBASSAMENTO
f 111 - ATTRAVERSAMENTO SU VIA ORMANETO, FINISCE CONTRO IL CORDOLO DEL MARCIAPIEDE	f 144 - ATTRAVERSAMENTO SU VIA BALDONI, FINISCE CONTRO IL CORDOLO DEL MARCIAPIEDE	f 169d - RAMP/A INIZIO/FINE MARCIAPIEDE INADEGUATA, PERICOLOSA, SI DIREZIONA L'UTENTE VERSO IL CENTRO STRADA.	f 230 - PAVIMENTAZIONE MARCIAPIEDE DEGRADATA - TRATTO

f 112 - ATTRAVERSAMENTO SU VIA ORMANETO, FINISCE CONTRO IL CORDOLO DEL MARCIAPIEDE	f 145 - ATTRAVERSAMENTO SU VIA BALDONI, FINISCE CONTRO IL CORDOLO DEL MARCIAPIEDE	f 169e - RAMP/A INIZIO/FINE MARCIAPIEDE INADEGUATA, PERICOLOSA, SI DIREZIONA L'UTENTE VERSO IL CENTRO STRADA.	f 235 - INCROCIO VIA BALDONI - VIA PAPA GIOVANNI XXIII - MARCIAPIEDE INIZIA/FINISCE SENZA ABBASSAMENTO
f 114 - RAMP/A PER CAMBIO QUOTA, CON PENDENZA TROPPO ELEVATA.	f 149-150 - OSTACOLO - PASSO CARRAIO CON SOGLIA, RIDUCE LA LUCE DI PASSAGGIO A cm 80	f 169f - PAVIMENTAZIONE MARCIAPIEDE DEGRADATA - TRATTO	f 239 - INCROCIO VIA BALDONI - VIA PAPA GIOVANNI XXIII - MARCIAPIEDE INIZIA/FINISCE SENZA ABBASSAMENTO
f 118 - ATTRAVERSAMENTO SU VIA MONTE GRAPPA, FINISCE CONTRO IL CORDOLO DEL MARCIAPIEDE	f 153 - PAVIMENTAZIONE MARCIAPIEDE DEGRADATA - TRATTO	f 169g - PAVIMENTAZIONE MARCIAPIEDE DEGRADATA - TRATTO	f 240 - INCROCIO VIA BALDONI - VIA DE GASPERI - MARCIAPIEDE INIZIA/FINISCE SENZA ABBASSAMENTO

f 121 - OSTACOLO - PRESENZA DI TERMINALE DI TUBO PLUVIALE CHE RIDUCE LA LUCE DI PASSAGGIO A CIRCA cm 45	f 159 - ATTRAVERSAMENTO SU VIA BALDONI, FINISCE CONTRO IL CORDOLO DEL MARCIAPIEDE	f 169h - OSTACOLO - VEICOLI PARCHEGGIATI INVADENO SPESSE IL MARCIAPIEDE IMPEDENDO IL PASSAGGIO	f 244 - ATTRAVERSAMENTO SU VIA BALDONI, FINISCE CONTRO IL CORDOLO DEL MARCIAPIEDE
f 122 - OSTACOLO - PASSO CARRAIO, SI RIDUCE LA LUCE DI PASSAGGIO A cm 60	f 160 - RAMP/A INIZIO/FINE MARCIAPIEDE INADEGUATA, PERICOLOSA, SI DIREZIONA L'UTENTE VERSO IL CENTRO STRADA.	f 169i - RAMP/A CARRAIA UTILIZZATA PER ABBASSAMENTO QUOTA STRADA PER ATTRAVERSAMENTO	f 246 - INCROCIO VIA BALDONI - VIA FOSSE ARDEATINE - MARCIAPIEDE INIZIA/FINISCE SENZA ABBASSAMENTO
f 123-124 - RAMP/A INIZIO/FINE MARCIAPIEDE INADEGUATA, PERICOLOSA, SI DIREZIONA L'UTENTE VERSO IL CENTRO STRADA.	f 161b - SCALINO - SCALINO DELLA TELECOM	f 169j - RAMP/A CARRAIA UTILIZZATA PER ABBASSAMENTO QUOTA STRADA PER ATTRAVERSAMENTO	f 250b - INCROCIO VIA BALDONI - VIA MARZABOTTO - MARCIAPIEDE INIZIA/FINISCE SENZA ABBASSAMENTO

f 125b - RAMP/A CARRAIA UTILIZZATA PER ABBASSAMENTO QUOTA STRADA PER ATTRAVERSAMENTO	f 169k - OSTACOLO - VEICOLI PARCHEGGIATI INVADENO SPESSE IL MARCIAPIEDE IMPEDENDO IL PASSAGGIO	f 169l - RAMP/A CARRAIA UTILIZZATA PER ABBASSAMENTO QUOTA STRADA PER ATTRAVERSAMENTO	f 252 - INCROCIO VIA BALDONI - VIA MARZABOTTO - MARCIAPIEDE INIZIA/FINISCE SENZA ABBASSAMENTO
f 127 - RAMP/A PER CAMBIO QUOTA, CON PENDENZA TROPPO ELEVATA.	f 171 - RAMP/A CARRAIA UTILIZZATA PER ABBASSAMENTO QUOTA STRADA PER ATTRAVERSAMENTO	f 169m - PAVIMENTAZIONE MARCIAPIEDE DEGRADATA - TRATTO	f 255 - ATTRAVERSAMENTO SU VIA BALDONI, FINISCE CONTRO IL CORDOLO DEL MARCIAPIEDE
f 127b-129 - RAMP/A INIZIO/FINE MARCIAPIEDE INADEGUATA, PERICOLOSA, SI DIREZIONA L'UTENTE VERSO IL CENTRO STRADA.	f 173 - PAVIMENTAZIONE MARCIAPIEDE DEGRADATA - TRATTO	f 169n - RAMP/A INIZIO/FINE MARCIAPIEDE INADEGUATA, PERICOLOSA, SI DIREZIONA L'UTENTE VERSO IL CENTRO STRADA.	f 261 - INCROCIO VIA BALDONI - VIA TOTI - MARCIAPIEDE INIZIA/FINISCE SENZA ABBASSAMENTO

f 129b - ATTRAVERSAMENTO FINISCE CONTRO IL CORDOLO DEL MARCIAPIEDE	f 174 - RAMP/A INIZIO/FINE MARCIAPIEDE INADEGUATA, PERICOLOSA, SI DIREZIONA L'UTENTE VERSO IL CENTRO STRADA.	f 169o - RAMP/A INIZIO/FINE MARCIAPIEDE INADEGUATA, PERICOLOSA, SI DIREZIONA L'UTENTE VERSO IL CENTRO STRADA.	f 262 - INCROCIO VIA BALDONI - VIA TOTI - MARCIAPIEDE INIZIA/FINISCE SENZA ABBASSAMENTO
f 130 - PAVIMENTAZIONE MARCIAPIEDE DEGRADATA - TRATTO	f 176 - RAMP/A INIZIO/FINE MARCIAPIEDE INADEGUATA, PERICOLOSA, SI DIREZIONA L'UTENTE VERSO IL CENTRO STRADA.	f 169p - PAVIMENTAZIONE MARCIAPIEDE DEGRADATA - TRATTO	
f 134 - RAMP/A CARRAIA UTILIZZATA PER ABBASSAMENTO ATTRAVERSAMENTO	f 179 - ATTRAVERSAMENTO SU VIA BALDONI, FINISCE CONTRO IL CORDOLO DEL MARCIAPIEDE	f 169q - PAVIMENTAZIONE MARCIAPIEDE DEGRADATA - TRATTO	
f 138 - PAVIMENTAZIONE MARCIAPIEDE DEGRADATA - TRATTO	f 181 - PAVIMENTAZIONE MARCIAPIEDE DEGRADATA - TRATTO	f 169r - PAVIMENTAZIONE MARCIAPIEDE DEGRADATA - TRATTO

f 141 - ATTRAVERSAMENTO, FINISCE CONTRO IL CORDOLO DEL MARCIAPIEDE	f 183 - RAMP/A INIZIO/FINE MARCIAPIEDE INADEGUATA, PERICOLOSA, SI DIREZIONA L'UTENTE VERSO IL CENTRO STRADA.	f 169s - PAVIMENTAZIONE MARCIAPIEDE DEGRADATA - TRATTO
