COMUNE DI FONTANELATO PIANO REGOLATORE GENERALE - INDAGINE URBANISTICA

PATRIMONIO EDILIZIO IN TERRITORIO AGRICOLO

scheda n° 8/12

Località CAMPAZZO Via STRADA COMUNALE BRE N° 56

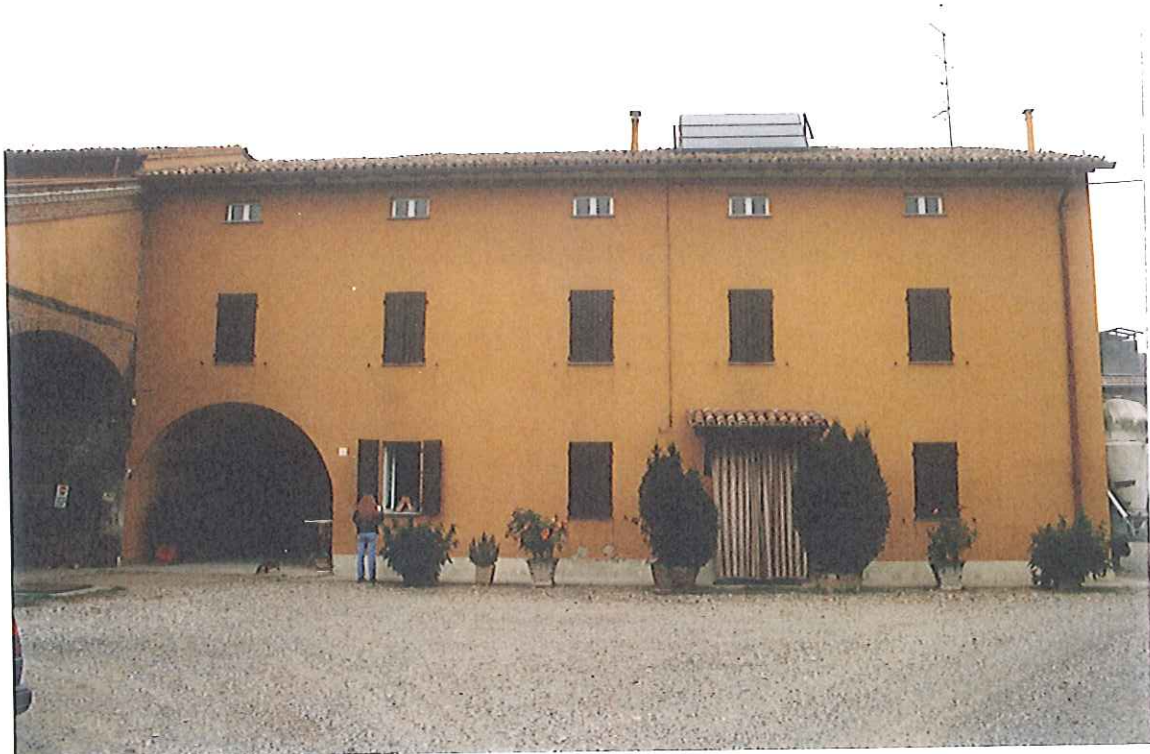
foto n° 1

Tipologia RESID. RURALE A PORTA PORTA Epoca di impianto A
 Struttura TRATTURA INTONACATA / A VISTA - SOLAI PIANI IN LEGNO
 Copertura 2 FALDE - COPPI SU TRATTURA IN LEGNO
 Elementi costruttivi notevoli PORTICO AGGETTANTE SU ARCHI ELLITTICI - PORTA PORTA
 Elementi decorativi e particolari CORNICE SOTTOGROPPA - STRUTTURA IN RILIEVO
 Serramenti BATTENTI IN LEGNO
 Alterazioni PANNELLI SOARI SUL TETTO
 Stato di conservazione BUONO
 Note _____
