**COMUNE DI FONTANELLATO**  
**PIANO REGOLATORE GENERALE - INDAGINE URBANISTICA**

**PATRIMONIO EDILIZIO IN TERRITORIO AGRICOLO**

scheda n° 8/43

Località CASALBARBATO Via CASALBARBATO U' 13

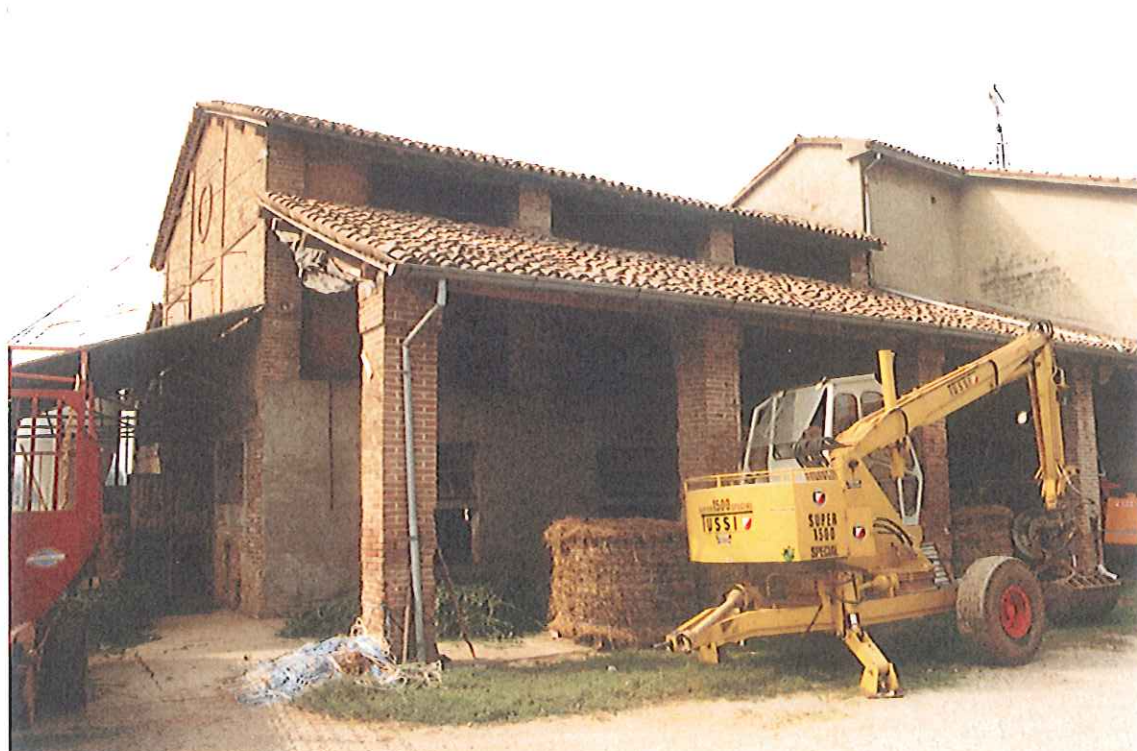
foto n° 7

Tipologia RESID. RURALE A CORPI GIUSTAPPosti Epoca di impianto A

Struttura MURATURA INTONACATA/AB. - A VISTA/R.

Copertura 2 FAUDE - COPPI SU TRAVI E CAPRIATE IN LEGNO/R.

Elementi costruttivi notevoli PORTICO AGGETTANTE SU PILASTRI IN MURATURA.

Elementi decorativi e particolari MURATURE IN RIVIERO (FIANCO RUSTICO)

Serramenti BATTE UTI' IN LEGNO - INFERRIATE (P.T.)

Alterazioni LA PARTE ABITATIVA E' STATA COMPLETAMENTE RISTRUTTURATA.

Stato di conservazione DISCRETO

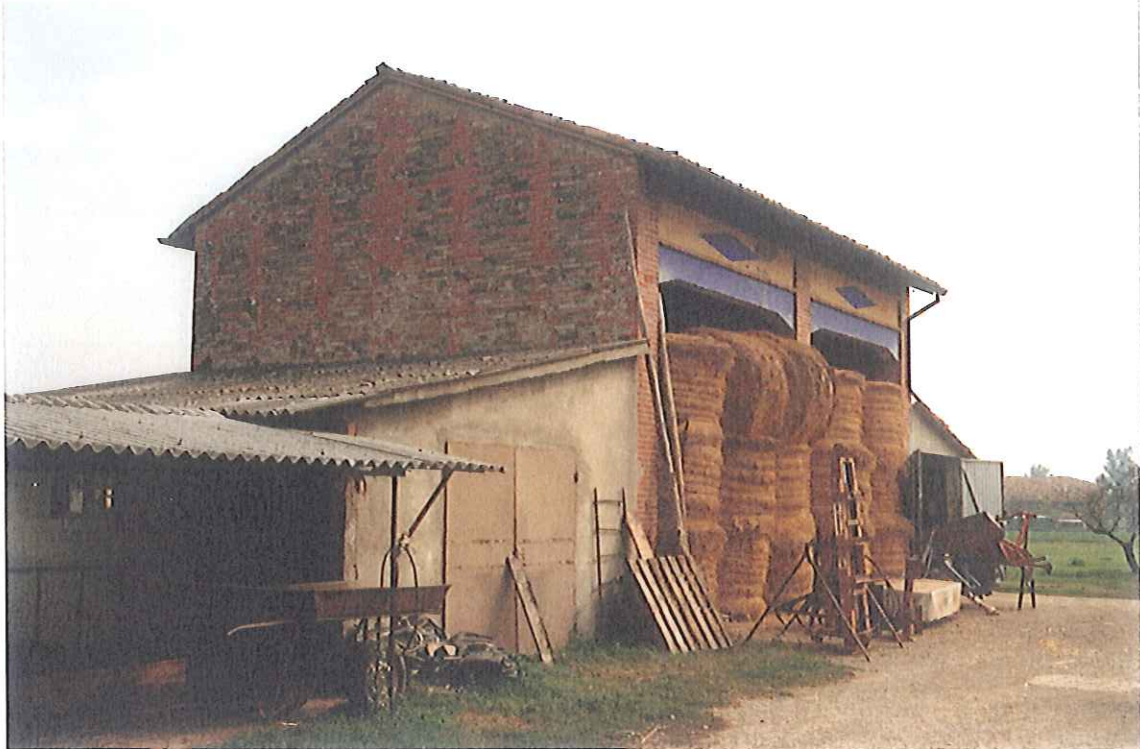
foto n° 2

Tipologia BARCHESSA CON RICOVERO E STALLA APERTA Epoca di impianto B  
Struttura MURATURA INTONACATA / A VISTA  
Copertura 2 FALDE - COPPI SU TRAVATURA IN LEGNO + 1 FAUDA ETERNIT  
Elementi costruttivi notevoli \_\_\_\_\_  
Elementi decorativi e particolari MURATURE IN RINOVATO E COLORATE  
Serramenti PORTE BATTENTI IN FERRO  
Alterazioni ANNESSI RICOVERO E STALLA APERTA (INCONGRUI)  
Stato di conservazione DISCRETO  
Note \_\_\_\_\_
