**COMUNE DI FONTANELLATO**  
**PIANO REGOLATORE GENERALE - INDAGINE URBANISTICA**

**PATRIMONIO EDILIZIO IN TERRITORIO AGRICOLO**

scheda n° 7/1

Località \_\_\_\_\_ Via TOCCALMATTO n° 77

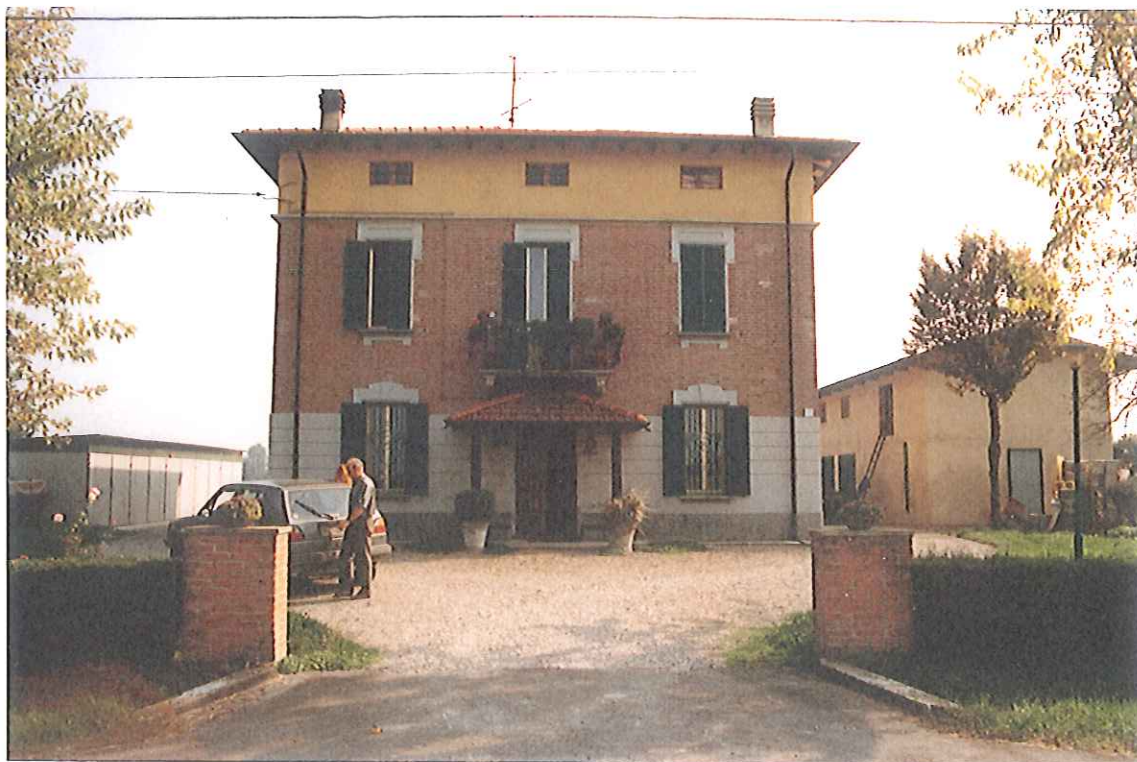
foto n° 1

Tipologia CORPI AGGREGATI Epoca di impianto B  
 Struttura MATTONI CON SOLAI IN LEGNO PIANI  
 Copertura 4 F. TEGOLE SU TRAVATURA IN LEGNO  
 Elementi costruttivi notevoli TETTOIA D'INGRESSO - TEGOLE SOSTRUTTURA LEGNEA  
 Elementi decorativi e particolari BALCONE, DIVERSIFICAZIONE X FASCIE MATERIALI FACCIA  
 Serramenti PATENTI IN METALLO CON INFERIATE AL PIANO INTERIORE  
 Alterazioni RISTRUTTURAZIONE GENERALE CON CURA  
 Stato di conservazione BUONO  
 Note \_\_\_\_\_

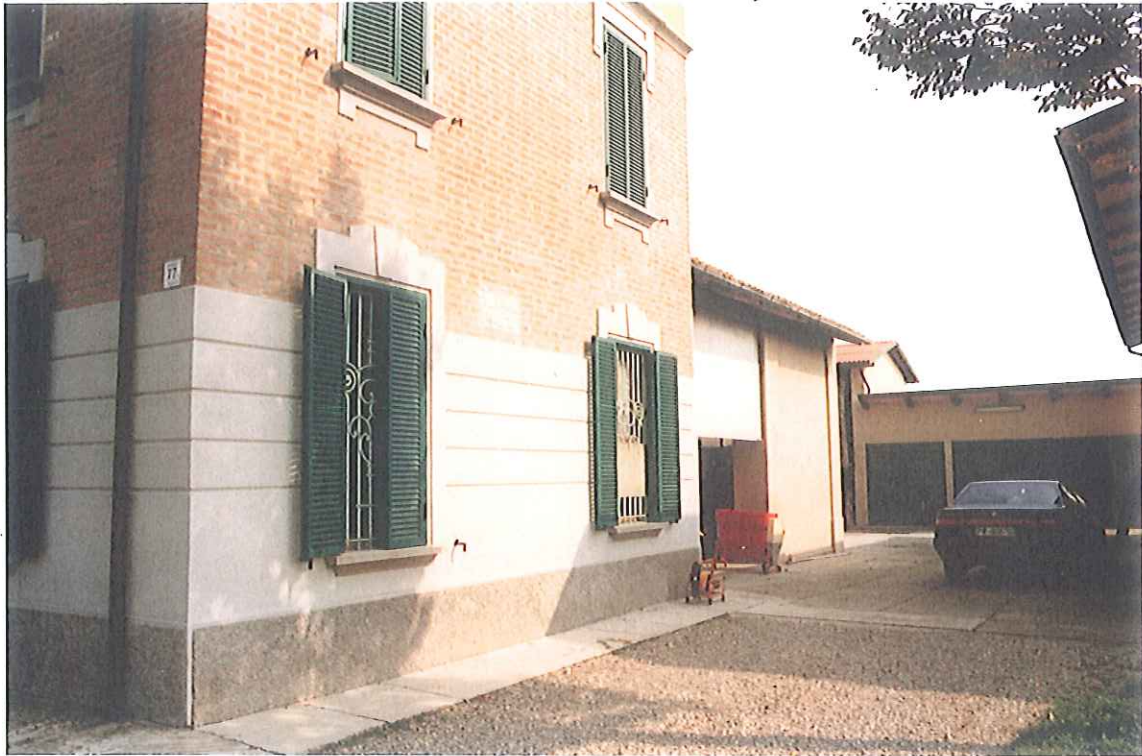
foto n° 2

N° edificio	1	2	3	
Tipo edilizio	F <sub>2</sub> + H <sub>3</sub>	H <sub>6</sub>	H <sub>6</sub>	
Epoca di costruzione	B	C	C	
N° piani f.t./H max	2 p. + s	5m	5m.	
Interrato/seminterrato				
Copertura/Pendenza	4 FALDE	2 FALDE	2 FALDE	
Manto di copertura	TEGOLE	TEGOLE	TEGOLE	
Finitura	MASTONI E INTONACO	INTONACO	INTONACO	
Aggetti	BALCONE TETTOIA			
Manufatti accessori				
Stato di conservazione	BUONO	BUONO	BUONO	
Valore ambientale	V.A.			
Inserimento ambientale	BUONO	SUFFIC.	SUFFIC.	
Uso prevalente	R.A.	AC <sub>3</sub>	AC <sub>3</sub>	
Uso secondario				
Uso piano terra				
Uso interr./seminterr				
N° alloggi	1			
Grado di utilizzo	C	C	C	
Note - foto n°	1.2	1	2
