# COMUNE DI FONTANELLATO PIANO REGOLATORE GENERALE - INDAGINE URBANISTICA

PATRIMONIO EDILIZIO IN TERRITORIO AGRICOLO

scheda n° 7/17

Località \_\_\_\_\_ Via MIRANDOLA n° 121

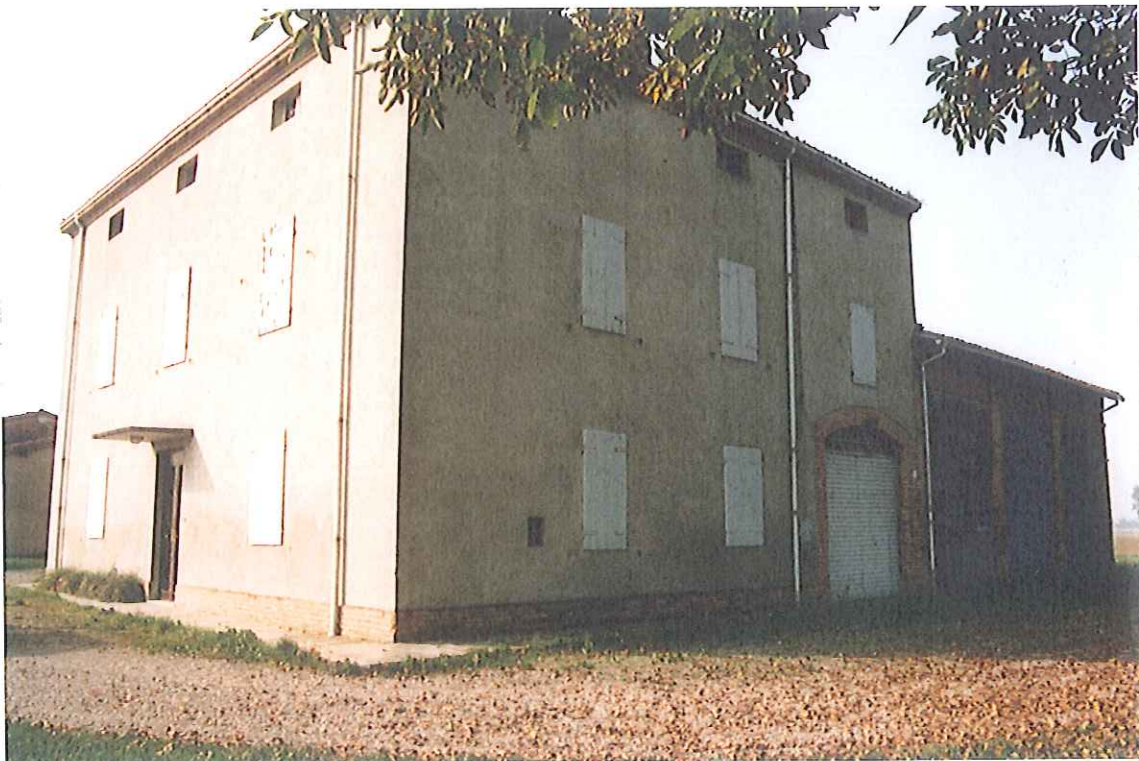
foto n° 7

Tipologia PORTA PORTA Epoca di impianto A  
 Struttura PIRATURA INTOMACATA / AB. - A VISTA / R. SOLAI PIAMI  
 Copertura 3 FALDE COPPI SU TRAVI IN LEGNO  
 Elementi costruttivi notevoli PORTICO AGGETTANTE - PORTA PORTA ARCHIVOLTATI  
 Elementi decorativi e particolari APERTURA CIRCOLARE FIANCO PORTICO - DECORO  
 Serramenti BATTENTI IN LEGNO CON INFERRIATE (P.T.) II SOTTOGRONDA  
 Alterazioni INFRONTO PORTICO ONDULINE - CATIERA  
 Stato di conservazione BUONO  
 Note \_\_\_\_\_

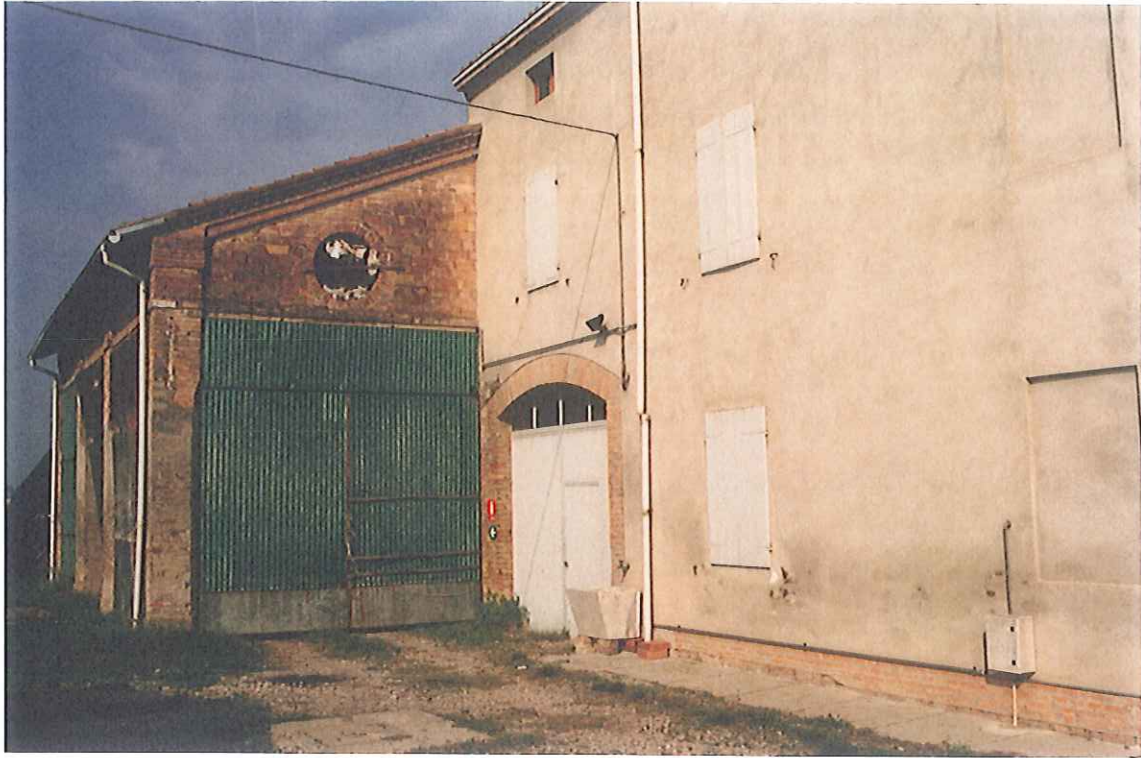
foto n° 2

Tipologia RUSTICO MINORE - RICOVERO ATTR. Epoca di impianto B  
 Struttura MURATURA A VISTA / INTONACATA - SOLAIO PIANO  
 Copertura 2 FALDE COPPI SU TRAVATURA IN LEGNO  
 Elementi costruttivi notevoli \_\_\_\_\_  
 Elementi decorativi e particolari \_\_\_\_\_  
 Serramenti PORTA METALLICA (RICOVERO ATTREZZI)  
 Alterazioni SERRAMENTI METALLICI  
 Stato di conservazione DISCRETO  
 Note \_\_\_\_\_

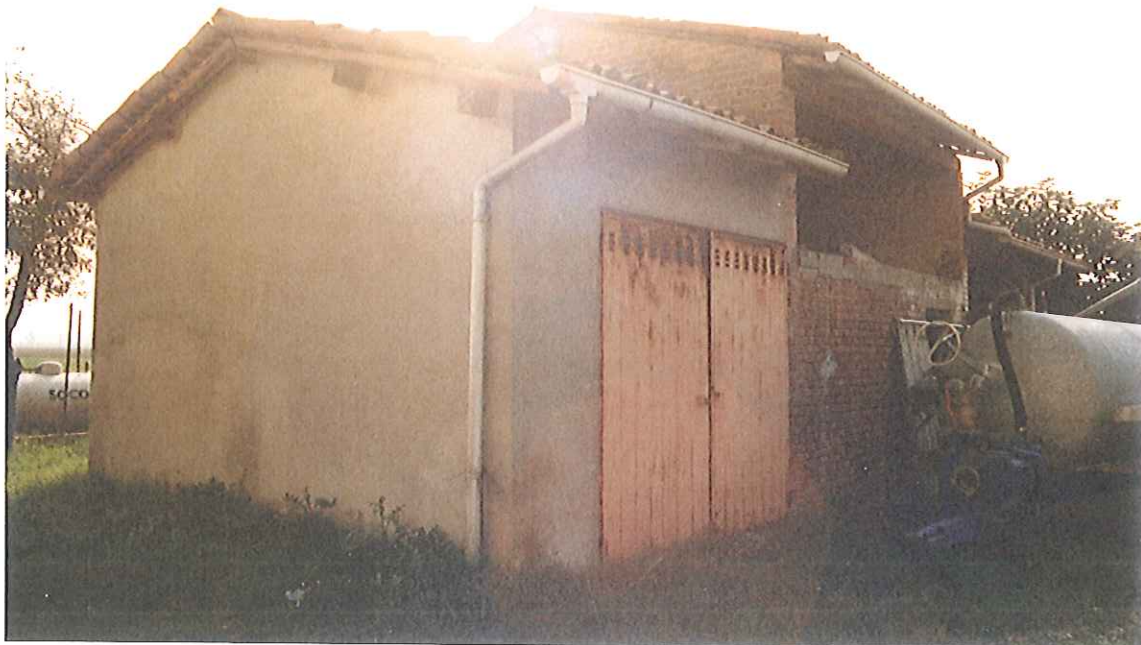
foto n° 3

N° edificio	1	2	3	
Tipo edilizio	G <sub>2</sub>	H <sub>3</sub>	H <sub>5</sub>	
Epoca di costruzione	A	B	D	
N° piani f.t./H max	2P.+S	5 m.	5 m	
Interrato/seminterrato				
Copertura/Pendenza	3 FALDE	2 FALDE	2 FALDE	
Manto di copertura	COPPI	COPPI	ETERNIT	
Finitura	INTONACO/A MATTONI /R.	INTONACO MATTONI	CLS	
Aggetti	PORTICO			
Manufatti accessori				
Stato di conservazione	BUONO	DISCRETO	BUONO	
Valore ambientale	V.A	V.A.		
Inserimento ambientale	BUONO	DISCRETO	PESSIMO	
Uso prevalente	R.A.	AC <sub>3</sub>	AC <sub>2</sub>	
Uso secondario				
Uso piano terra				
Uso interr./seminterr				
N° alloggi	1			
Grado di utilizzo	S	C	C	
Note - foto n°	1. 2	3
