**COMUNE DI FONTANELLATO**  
**PIANO REGOLATORE GENERALE - INDAGINE URBANISTICA**

**PATRIMONIO EDILIZIO IN TERRITORIO AGRICOLO**

scheda n° 4165

Via Priorato n° 36 "Pantazzo"

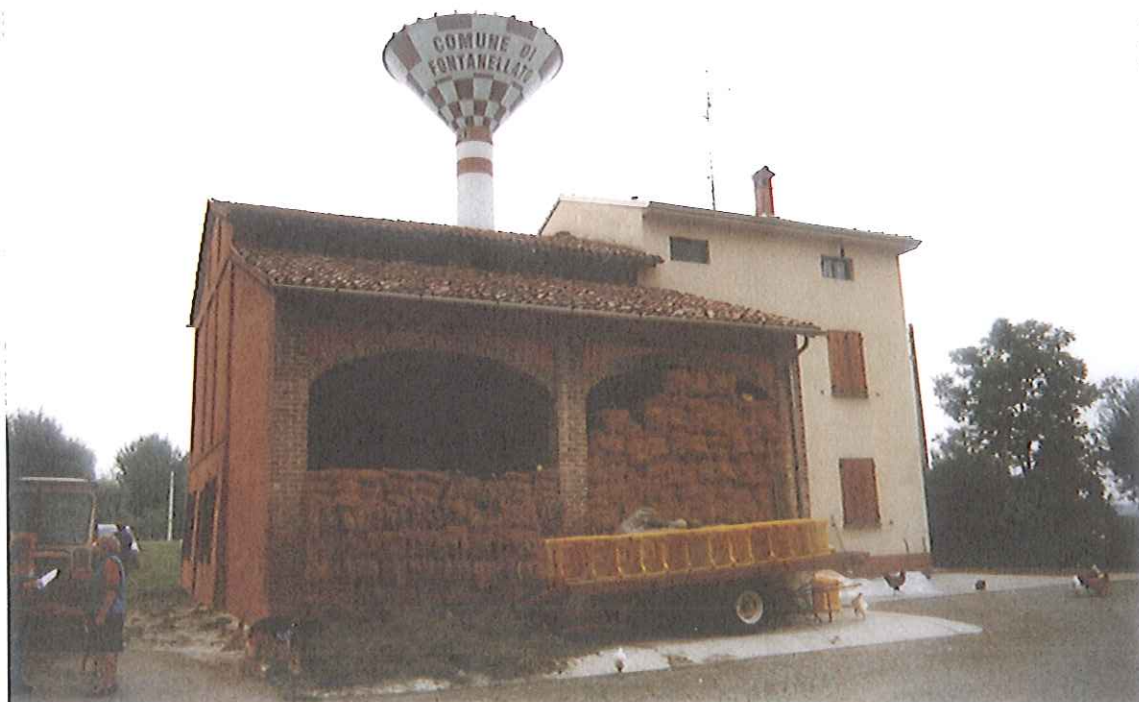
foto n° 1

Tipologia A CORPI AGGREGATI Epoca di impianto A  
 Struttura MURATURA INTONACATA  
 Copertura 3F COPPI /RUSTICO; TEGOLE ABITAZIONE  
 Elementi costruttivi notevoli PONTICO AGGETTANTE  
 Elementi decorativi e particolari LESENE RUSTICO - GELOSE  
 Serramenti BATTENTI IN LEGNO CON INTERVALLI AL P.T.  
 Alterazioni ROPERATURA CON STRUTTURA IN C.A.  
 Stato di conservazione BUONO  
 Note \_\_\_\_\_

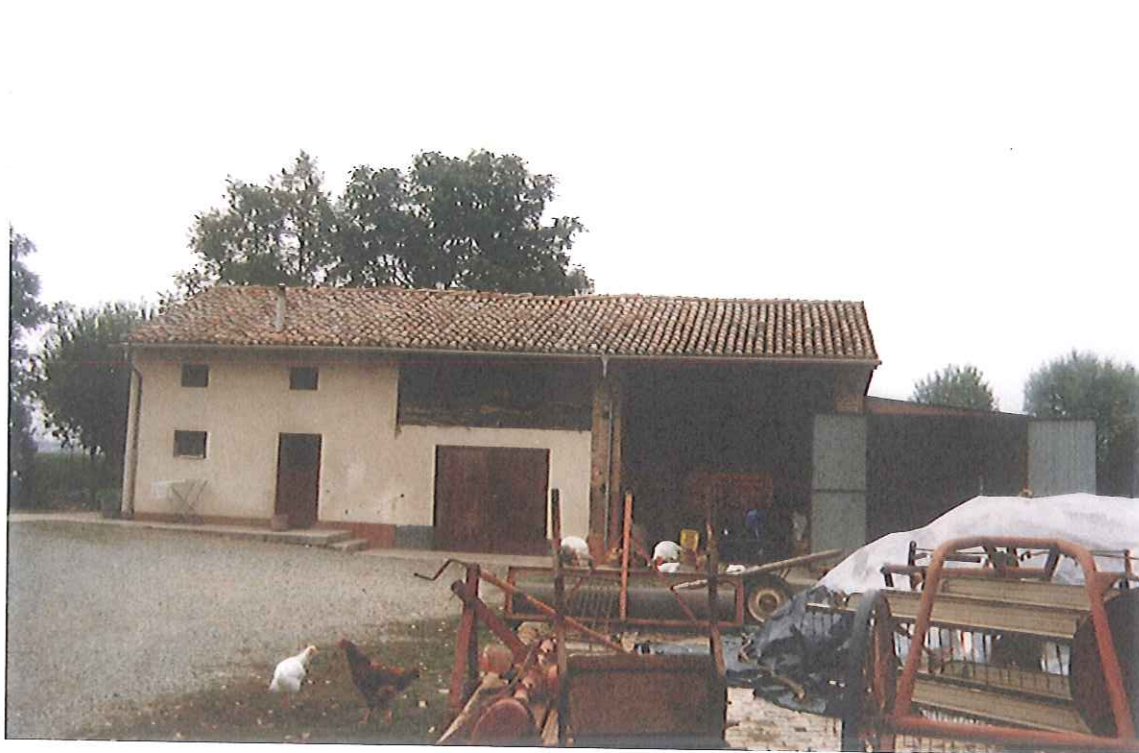
foto n° 2

Tipologia RUSTICO MINORE CON FENILE Epoca di impianto A  
 Struttura MURATURA INTONACATA / VISTA  
 Copertura 2 F COPPI  
 Elementi costruttivi notevoli \_\_\_\_\_  
 Elementi decorativi e particolari \_\_\_\_\_  
 Serramenti METALLO - LM  
 Alterazioni BOX LM ANNESSO  
 Stato di conservazione BUONO  
 Note \_\_\_\_\_
