COMUNE DI FONTANELLATO

PIANO REGOLATORE GENERALE - INDAGINE URBANISTICA

PATRIMONIO EDILIZIO IN TERRITORIO AGRICOLO

scheda n° 4/73Località _____ Via CANNETOLO N° 62A

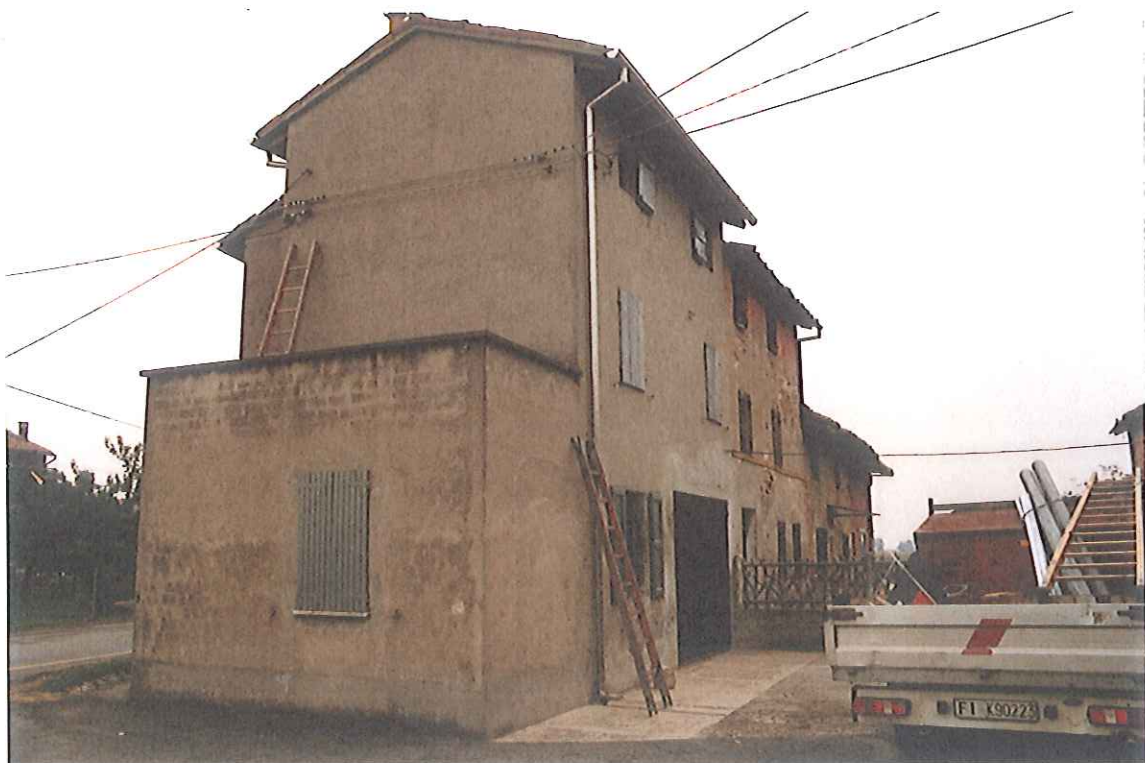
foto n° 1

Tipologia RESIDENZA RURALE Epoca di impianto A

Struttura MURATURA INTONACATA SOLAI PIANI IN LEGNO

Copertura 2F COPPI

Serramenti PARRENTI IN LEGNO INFISSI CON INFERIATE AL P.T.

Alterazioni AMPLIAMENTI SUL PIANCO; COPERTURA PIANA

Stato di conservazione BUONO

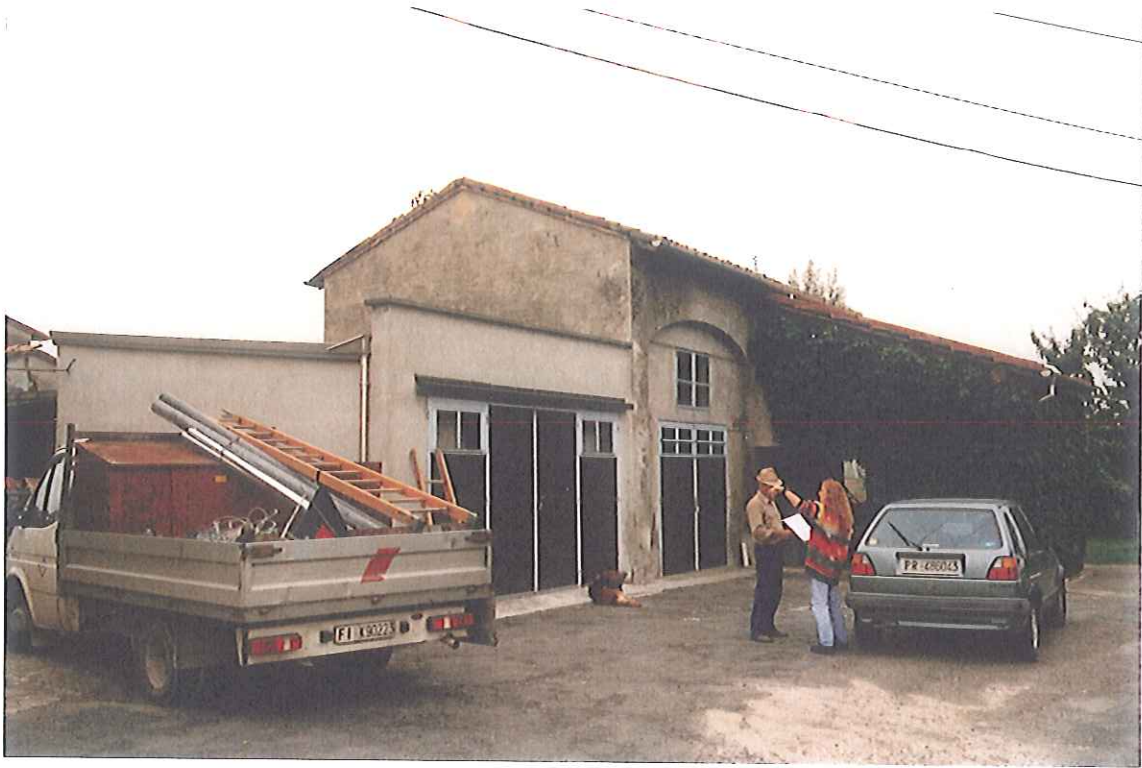
foto n° 2

Tipologia BANCHESSA Epoca di impianto B
 Struttura MURATURA INTONACATA
 Copertura 2 F. COPPI
 Elementi costruttivi notevoli APERTURE ARCHEVOLATE (TAMPONATE) PORTICO AGGIUNTIVO
 Elementi decorativi e particolari _____
 Serramenti IN ALLUMINIO
 Alterazioni AMPLIAMENTO SUL FIANCO TAMPONAMENTO PORTICO
 Stato di conservazione BUONO
 Note LA TIPOLOGIA "BANCHESSA" ORIGINARIA NON E PIU' RICONOSCIBILE
