COMUNE DI FONTANELLATO

PIANO REGOLATORE GENERALE - INDAGINE URBANISTICA

PATRIMONIO EDILIZIO IN TERRITORIO AGRICOLO

scheda n° 4/74Località _____ Via CAMPETOLO N° 66

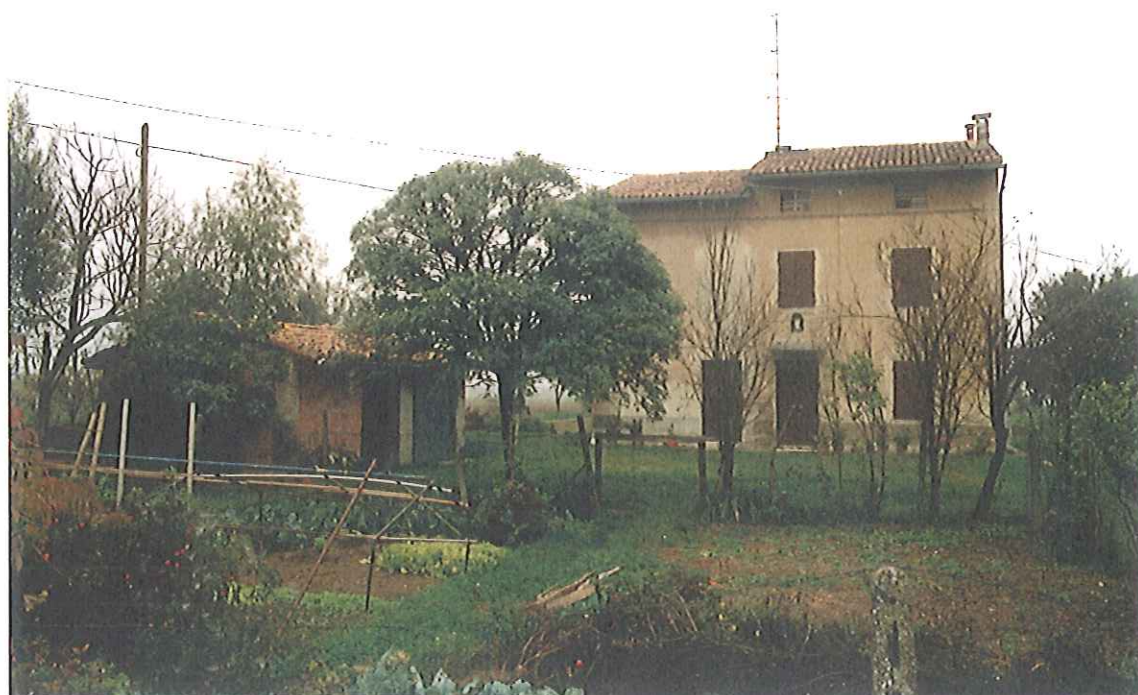
N° edificio	1	2		
Tipo edilizio	G ₂	H ₃		
Epoca di costruzione	B	B		
N° piani f.t./H max	2P+5	1P		
Interrato/seminterrato				
Copertura/Pendenza	2F	2F		
Manto di copertura	COPPI	COPPI		
Finitura	intonaco mattone	intonaco mattone		
Aggetti				
Manufatti accessori				
Stato di conservazione	Disuso	Disuso		
Valore ambientale	V.A.	V.A.		
Inserimento ambientale	Buono	Buono		
Uso prevalente	R.A.	AC3		
Uso secondario				
Uso piano terra				
Uso interr./seminterr				
N° alloggi	1			
Grado di utilizzo	C	C		
Note - foto n°	1	1

Tipologia A CORPI AGGREGATI Epoca di impianto B
Struttura MURINI INTONACATI, SOLAI IN LEGNO
Copertura 2F COPPI
Elementi costruttivi notevoli _____
Elementi decorativi e particolari _____
Serramenti BATTENTI IN LEGNO
Alterazioni _____
Stato di conservazione DISCRETO
Note _____

Tipologia ANNESSO ALL'ABITAZIONE Epoca di impianto B
Struttura MATTONE A USTA
Copertura 2F COPPI
Elementi costruttivi notevoli _____
Elementi decorativi e particolari _____
Serramenti LEGNO
Alterazioni ABBANDONAMENTO LATERIZI NUOVI, PORTA LEGNO
Stato di conservazione DISCRETO
Note _____
