COMUNE DI FONTANELLATO

PIANO REGOLATORE GENERALE - INDAGINE URBANISTICA

PATRIMONIO EDILIZIO IN TERRITORIO AGRICOLO

scheda n° 4/77Località _____ Via CANNETOLO N°

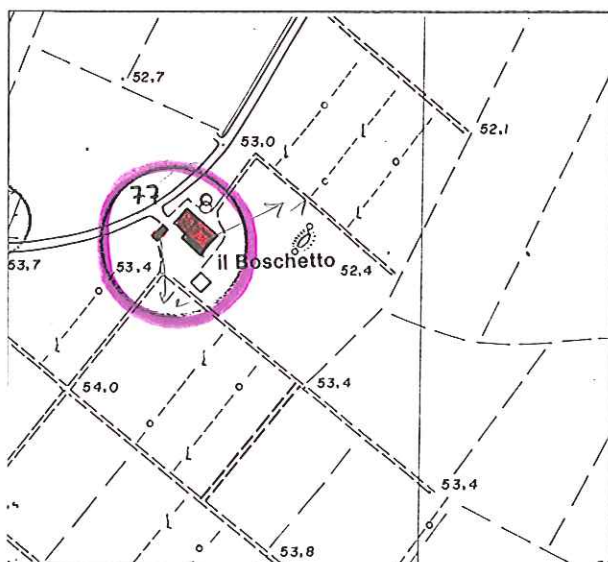
INQUADRAMENTO TERRITORIALE

riferimento alla scheda di analisi del patrimonio edilizio

punto e angolo di ripresa fotografica

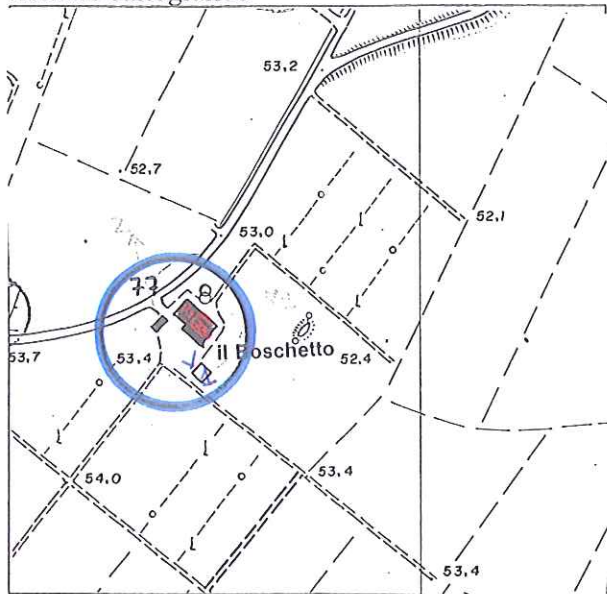
Estratto cartografico

Limite unità d'indagine

Bene culturale indagato

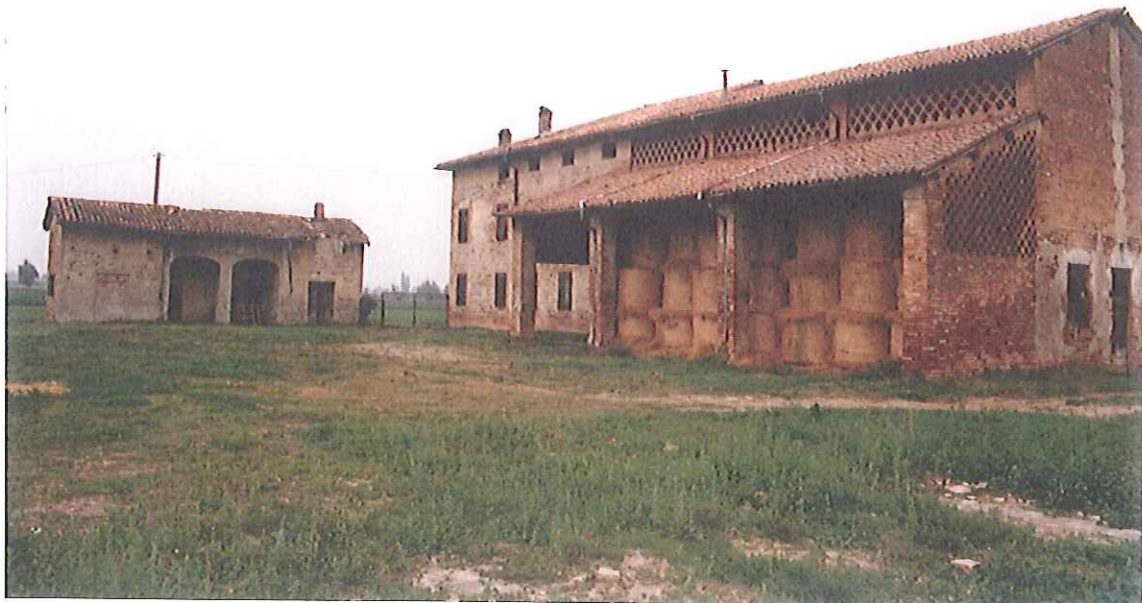
foto n° 1

Tipologia PONTA MORTA Epoca di impianto A
Struttura MATTONE E PIETRA SOLAI IN LEGNO
Copertura 3F COPPIA CAPRIATE
Elementi costruttivi notevoli PONTA MORTA, PONTICO AGGETTANTE
Elementi decorativi e particolari GELOSIE NEL RUSTICO
Serramenti BALENTI IN LEGNO
Alterazioni PANTE DEL RUSTICO IN DONATO
Stato di conservazione MEIO CRE
Note _____

Tipologia ANNESSO COLONICO Epoca di impianto A
Struttura MATTONI
Copertura 2E CORPI
Elementi costruttivi notevoli _____
Elementi decorativi e particolari _____
Serramenti PORTA LEGNO
Alterazioni _____
Stato di conservazione PESSIMO
Note _____
