Comune di CESANO BOSCONO

**DOCUMENTO SEMPLIFICATO
DEL RISCHIO IDRAULICO AI
SENSI DELL'ART. 14 comma 8 del
REGOLAMENTO REGIONALE
N. 7/2017**

Relazione

Novembre 2020

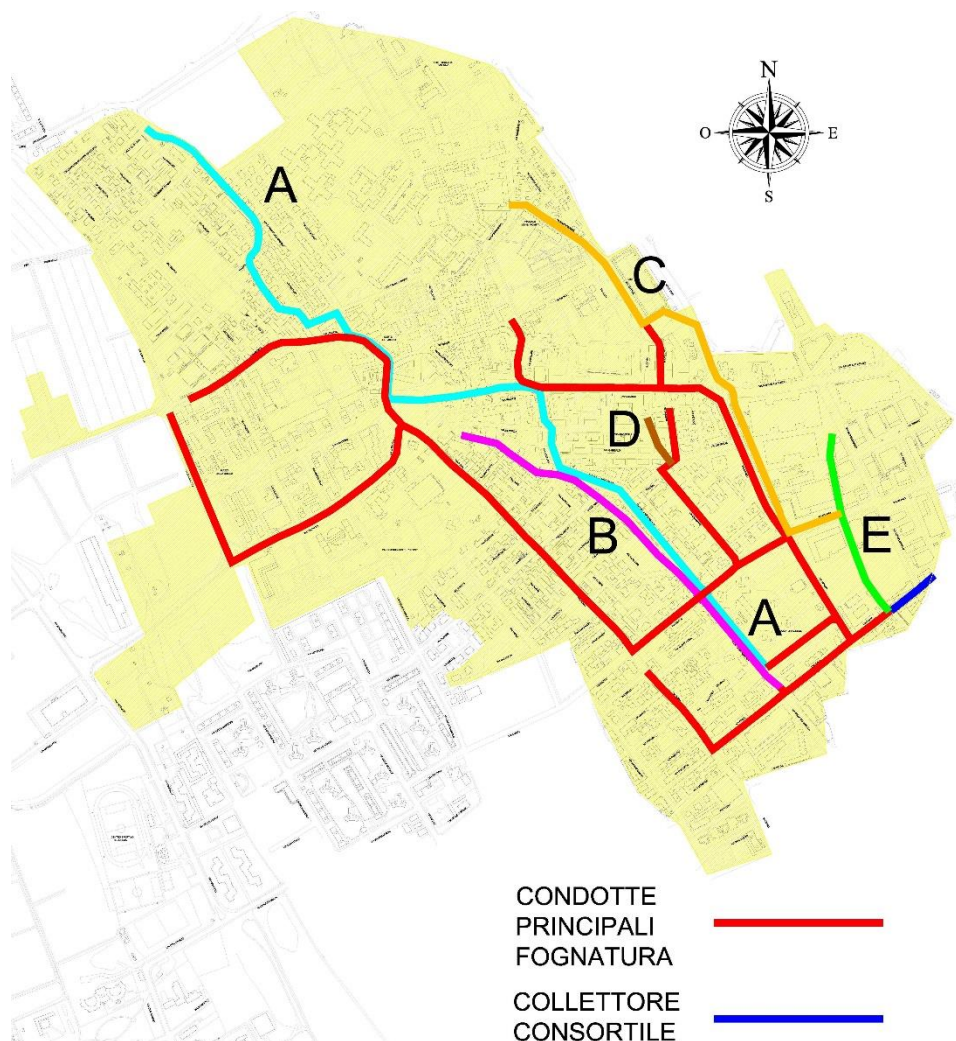
Figura 4: tracciati delle fognature principali e dei fontanili nel bacino di raccolta C.

- ❖ Il fontanile Gerra (Figura 4- lettera A) ha origine in via Pasubio al confine del comune di Milano, la tubazione attraversa tutte le aree private situate a est della via fino alla cameretta d'ispezione n°570

- ❖ Il fontanile Gallarate (Figura 4- lettera B) ha origine in un'area scolastica nei pressi di via Kennedy, la tubazione attraversa alcune aree private situate a nord e a sud di Via Matteotti fino alla cameretta n° 1176 di Via Battisti dove confluiscono i reflui provenienti da Via Piave (tubazioni sommerse).

- ❖ Il fontanile Boss (Figura 4- lettera C) ha origine nell'area dell'Istituto Sacra Famiglia nei pressi di via Mongiardino raccogliendone buona parte delle acque reflue. Uscendo dall'istituto la tubazione percorre via Rimembranze e via Cavour fino alla cameretta d'ispezione n° 767, in questo tratto confluiscono i reflui trasportati dalle condotte fognarie di via Mongiardino, Via Baggio, Via Fontanile Boss e Via Nazario Sauro.

- ❖ Il Fontanile San Giovanni (Figura 4- lettera D), che in passato aveva origine nei pressi della chiesa situata in via Monsignor Pogliani, confluisce nella fognatura comunale nella cameretta d'ispezione n°1379 di Via Diaz. Adesso raccoglie gli scarichi della fognatura situata in via Garibaldi e probabilmente anche delle abitazioni che si affacciano sul suo tracciato che potrebbe avere origine nell'abitato tra via Grandi e Via XXV Aprile. Il fontanile non è inserito nel "piano di governo del territorio" comunale.

- ❖ Il fontanile Reffredo o Franchetti (Figura 4- lettera E) convoglia i reflui raccolti sulla condotta principale a sezione policentrica nella cameretta d'ispezione n°1345 di Via Italia (Figura 7). Purtroppo non è stato possibile individuarne l'origine ma solo un tratto fino all'intersezione con via Milano ma dalle indagini effettuate e dalle cartografie esistenti è emerso che:

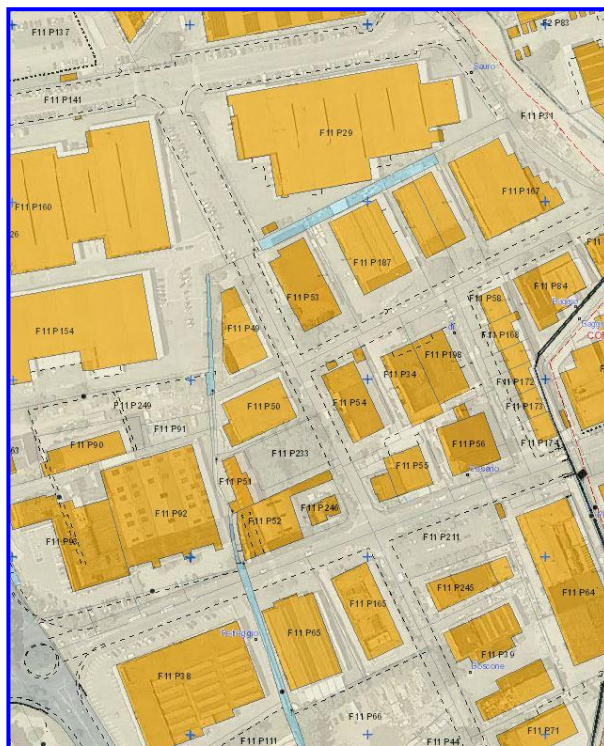
Figura 8: estratto cartografia catastale area interessata.

- Il fontanile Franchetti ha origine nel quartiere Olmi in comune di Milano ed è adesso in corso un'operazione di recupero ambientale da parte del Comitato Tutela Fontanili e Territorio. Alcune ispezioni sono state individuate e ispezionate nell'area urbanizzata a nord di via Sanzio ma non sembrano essere collegate alla tubazione individuata in via Milano (sezione maggiore e prove sonore negative) e non sono assolutamente presenti tracce di acque reflue.
- È quasi certo che il tracciato del fontanile attraversa le aree private situate a ovest di via Buonarroti ma non è sicuro se la tubazione possa essere una derivazione del fontanile Franchetti o se possa avere origine nell'area industriale situata a est di via Buonarroti come sembra essere anche osservando le cartografie catastali (Figura 8).

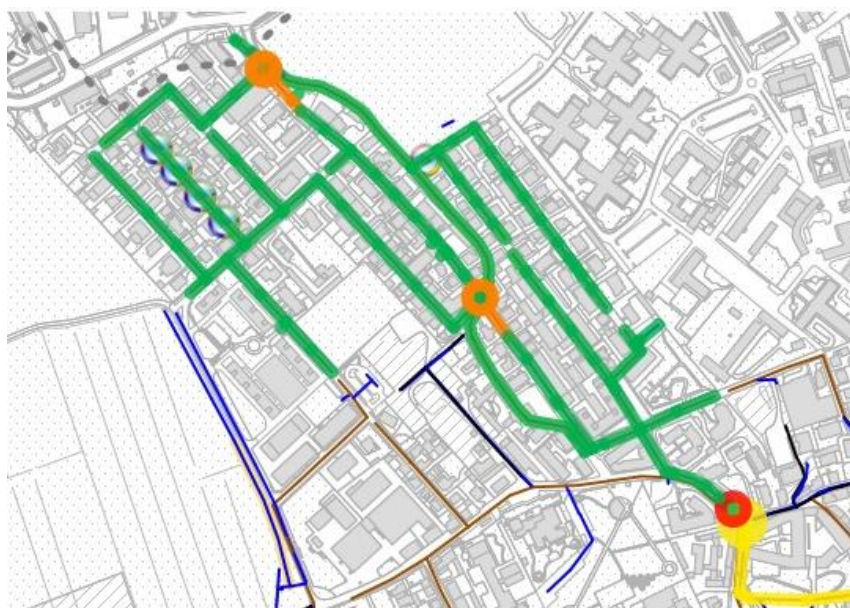
Figura 20: bacino sotteso da nodo ID 1669.

In Figura 20 e Figura 21 sono indicati le reti sottese dai nodi ID 1669 e ID 1102 in modo da identificare il bacino sotteso; come si può notare il bacino è caratterizzato nella quasi totalità da reti fognarie di tipo misto e da alcuni tratti di reti separate in cui le reti bianche hanno comunque recapito nella rete di fognatura mista.

Rilevata questa criticità della rete non si ha però notizia né da parte dei tecnici comunale, né da parte dei tecnici di Amiacque di allagamenti recenti.

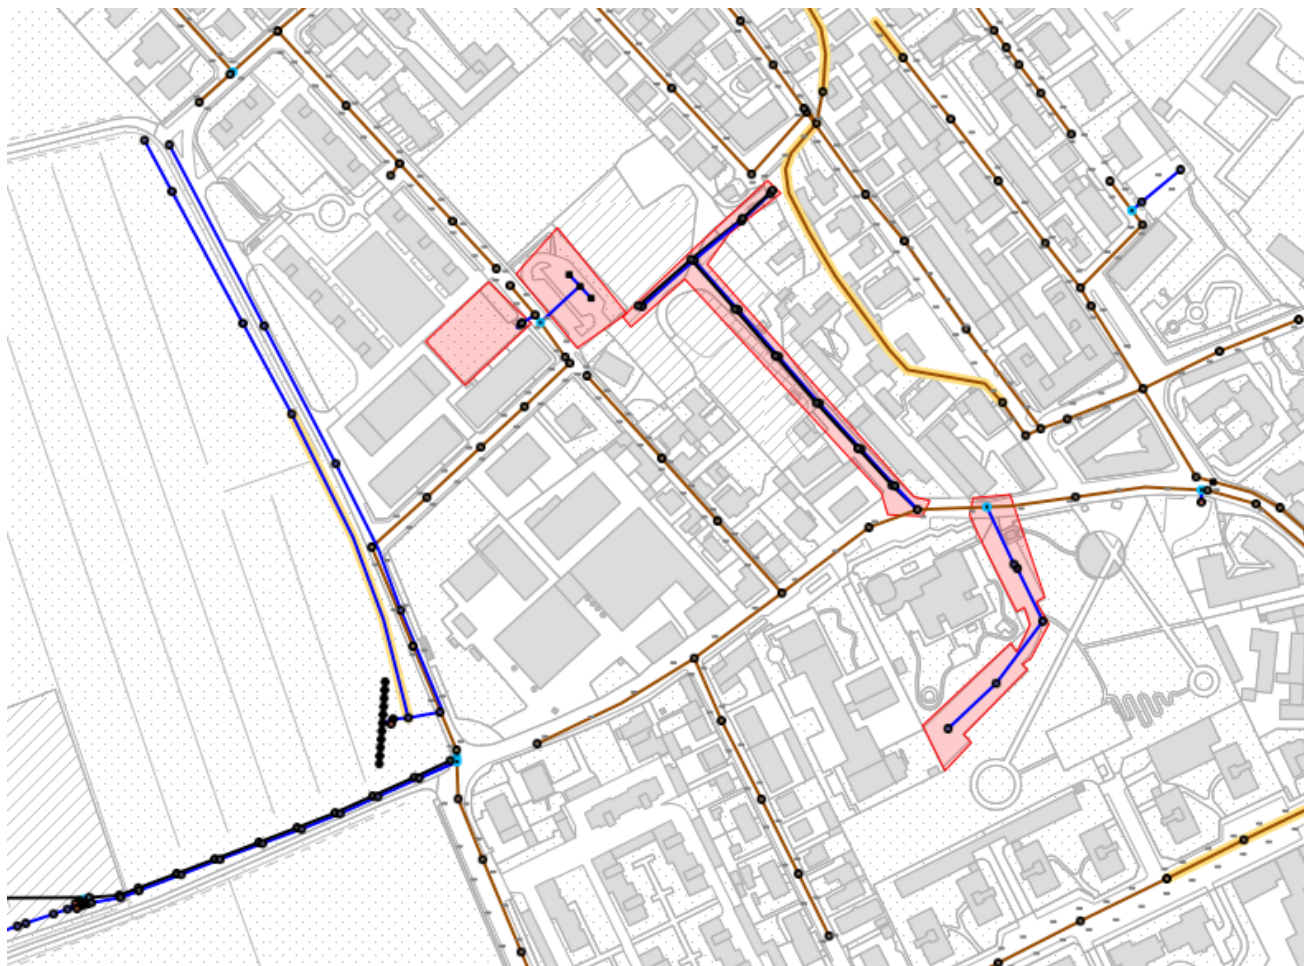
Figura 26: aree di possibile esecuzione di interventi di disconnessione di reti bianche.

Mediante lettera prot. 12281 del 03.07.2020, il comune di Cesano Boscone ha segnalato che, in occasione dell'evento meteorico intenso del 15 maggio 2020, il punto in questione è stato oggetto di abbondanti fuoriuscite/allagamenti (via Roma 10) e, molto probabilmente, l'ostruzione in questo punto ha causato problemi nel tratto a monte (via San Carlo in particolare). Inoltre, nei mesi precedenti si sono verificati diversi cedimenti stradali.

Nel proporre comunque un intervento strutturale per la risoluzione di questa criticità si propone prioritariamente di realizzare delle disconnessioni di reti bianche con recapito nella rete di fognatura mista posta a monte dei restringimenti di sezione, in particolare si individuano le seguenti aree (evidenziate in rosso nella Figura 26): rete bianca a servizio di Via San Carlo (circa 2.200 mq), rete bianca a servizio della sede stradale una traversa con annessi parcheggi di Via Libertà (circa 2.300 mq), tombature di due parcheggi in Via Trento circa (2.600 mq).

Nell'ambito della redazione successiva al presente documento semplificato dello studio comunale di gestione del rischio idraulico, essendo prevista la modellazione della rete comunale sarà possibile esaminare in dettaglio tale criticità verificando, per tempi di ritorno alti, la necessità di ulteriori interventi strutturali sulla rete come ad esempio la creazione di un volume di laminazione in corrispondenza del tratto a sezione ridotta.

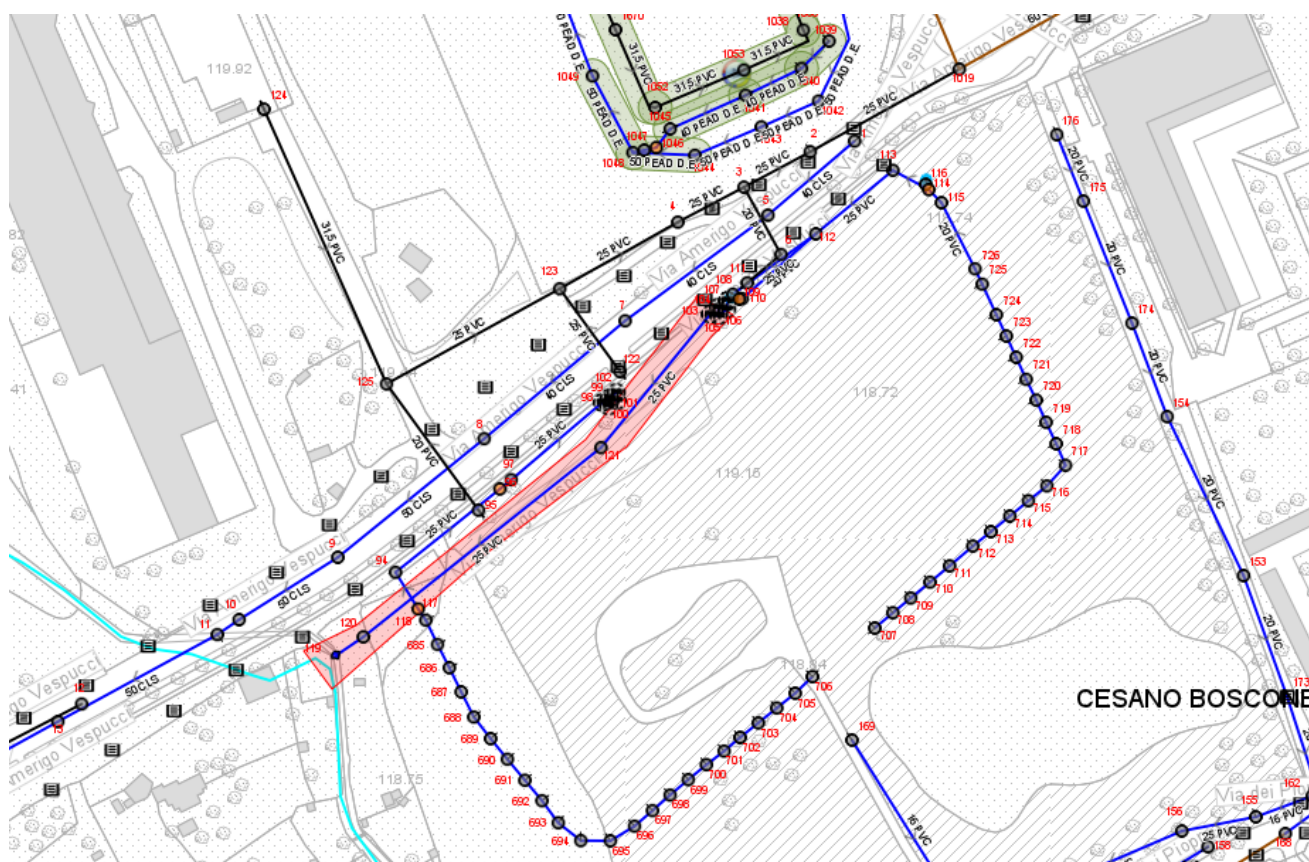
Figura 27: tratto di rete bianca con scarico nel Cavo Pozzo

In merito alla presente criticità verificatasi estemporaneamente nel dicembre 2008, non si è effettivamente a conoscenza della causa che ha provocato la tracimazione del cavo in quanto potrebbe essere dovuto più ad un'ostruzione del tratto di una sezione di valle piuttosto che ad una portata eccessiva scaricata dalla tombinatura di rete bianca (ID 119 ed evidenziato in rosso nella Figura 27) in quanto trattasi di un "troppo pieno" del sistema di pozzi di infiltrazione di un'area di recente lottizzazione in Via Vespucci e comunque di diametro molto ridotto (DN 250 mm).

Si precisa che la criticità verificatasi nel dicembre del 2008 risulta essere un caso isolato e non ci sono stati più allagamenti da diversi anni. La manutenzione dei fontanili è da anni affidata da ERSAF e il contesto della zona in cui si è verificato l'evento è notevolmente cambiato.

Si ritiene, pertanto, di non prevedere per questa criticità alcuna misura strutturale ma si consiglia un frequente monitoraggio dello stato dell'alveo di valle del cavo pozzo con manutenzione tale da mantenere sempre la sezione utile libera.
