**PIANO DI RECUPERO VIA CASE ROTTE
PROPRIETA' RICCI
loc. CASE ROTTE - TRAVERSETOLO (PR)**

RELAZIONE PAESAGGISTICA

Traversetolo- PRU via Case Rotte-proprietà Ricci-

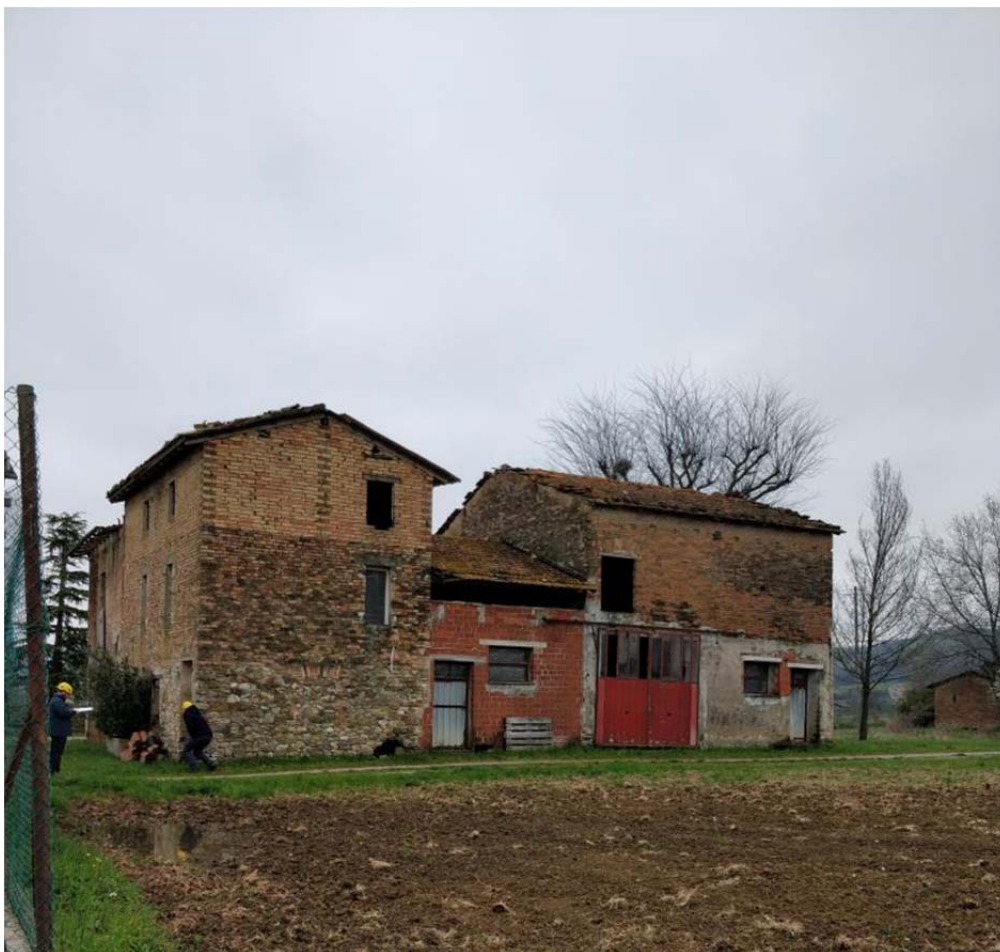
FOTO 4 il complesso stalla fienile e abitazione prospetto ovest

La corte attuale è composta dalla casa principale, ad oggi ancora utilizzata e utilizzabile, da un ricovero attrezzi in adiacenza alla casa, da un piccolo pollaio posto a ovest, e da un agglomerato di stalla, fienile con portico e due abitazioni posto a sud di fronte alla casa. Sia il pollaio che l'agglomerato versano in pessime condizioni per carenze strutturali e per mancato utilizzo ormai da anni.

Gli edifici hanno struttura in muratura di laterizio pieno e solai lignei o in latero cemento, ma privi di soletta e cordolatura di piano. Le coperture sono di tipo ligneo, tranne nel ricovero attrezzi adiacente la casa, dove con un intervento degli Anni Settanta si è sostituita la copertura lignea con una a travetti in calcestruzzo precompresso e tavelloni, appesantendo la struttura e peggiorandone il comportamento sismico.

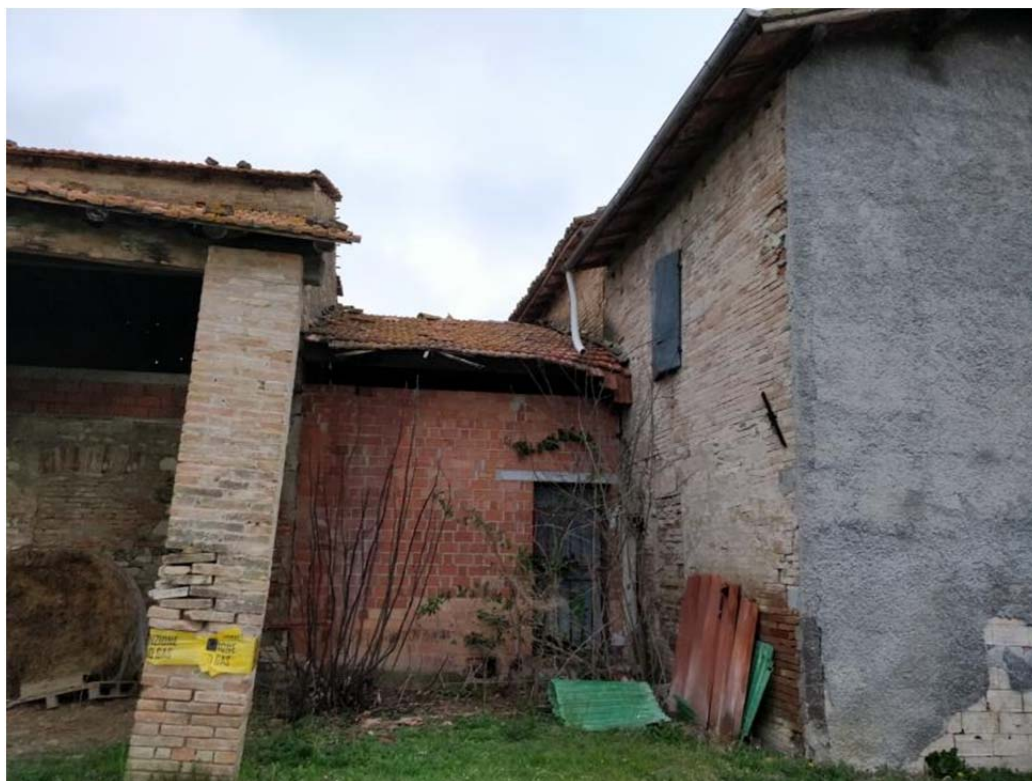
FOTO 7 prospetto est con in evidenza le carenze strutturali

Tutti gli immobili di cui si prevede la demolizione e il recupero si presentano in pessimo stato conservativo, come si evince dalle immagini soprariportate, con impianti tecnologici basilari e non più a norma, con evidenti problemi strutturali, principalmente dovute a carenze costruttive e a cedimenti fondali.

Le murature presentano difformità negli spessori, sono infatti in parte a due o tre teste al piano terra e si rastremano nei piani superiori, arrivando a soli 15 cm con mattoni forati. Vi sono porzioni anche in muratura mista lapidea e mattoni nella parte del piano terra.

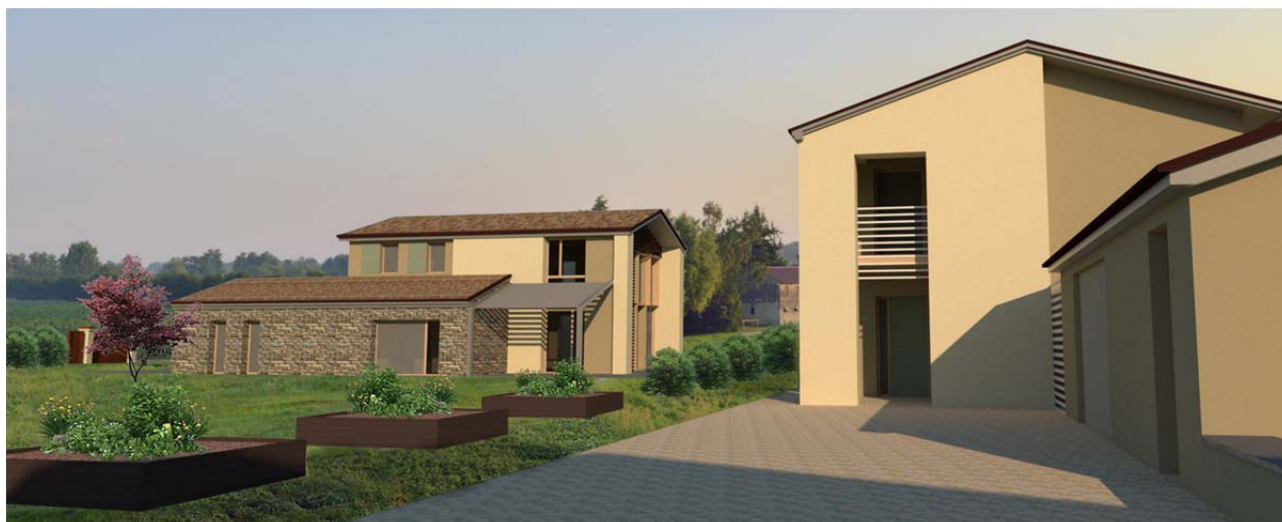
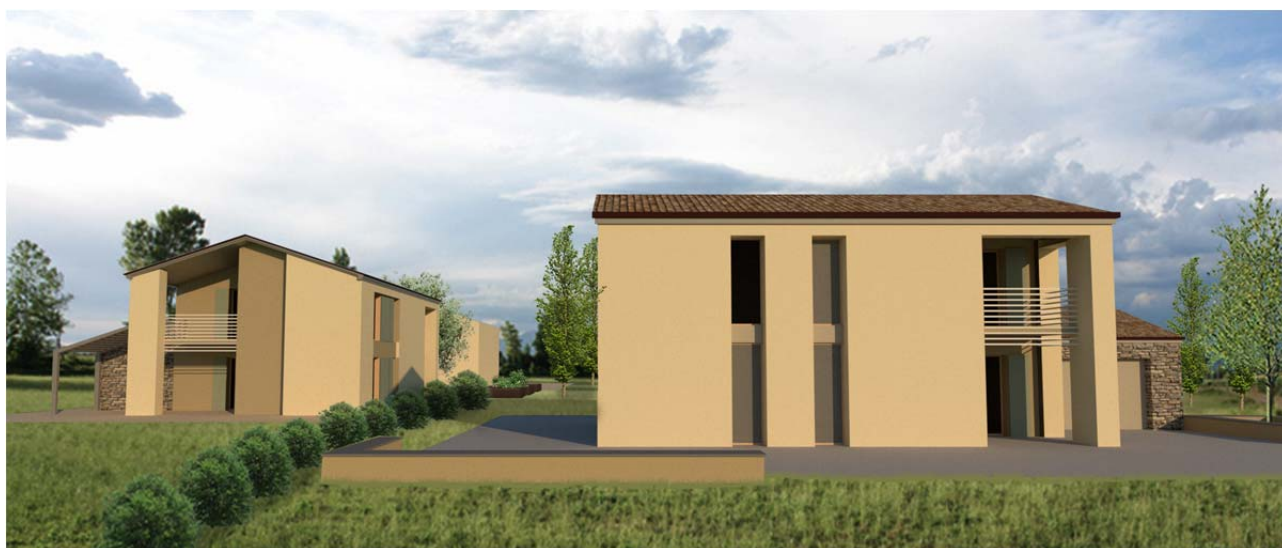
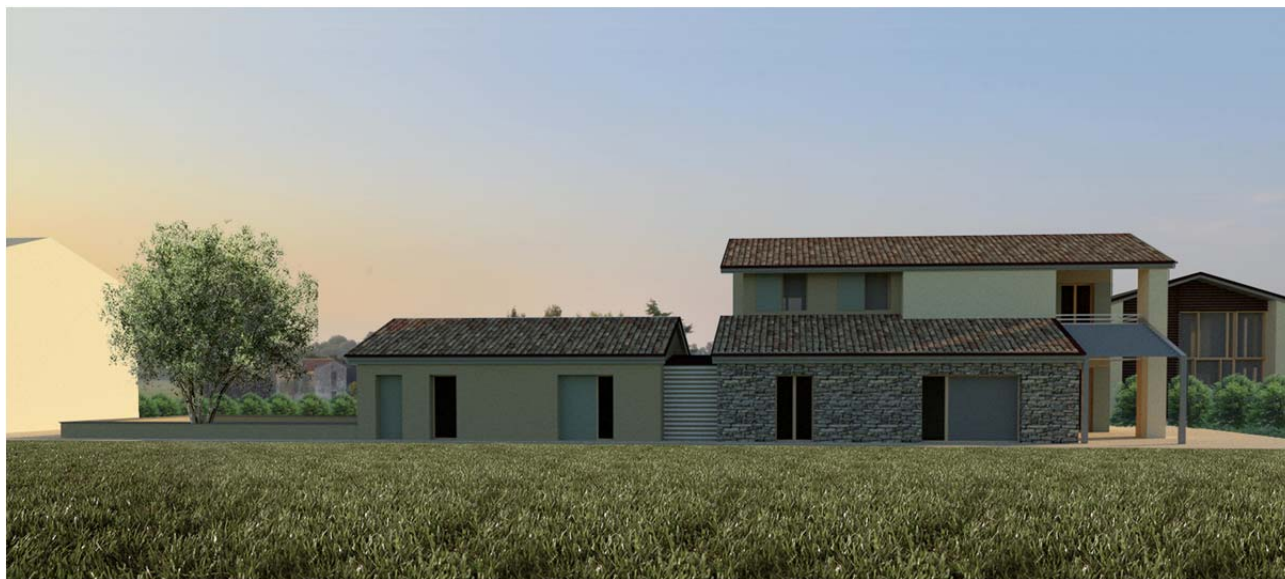
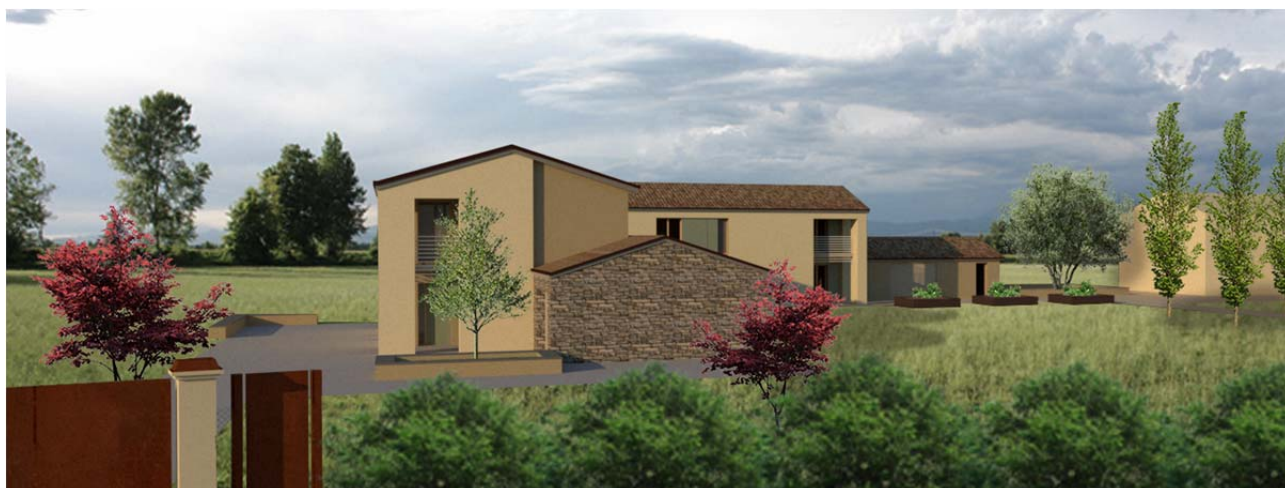
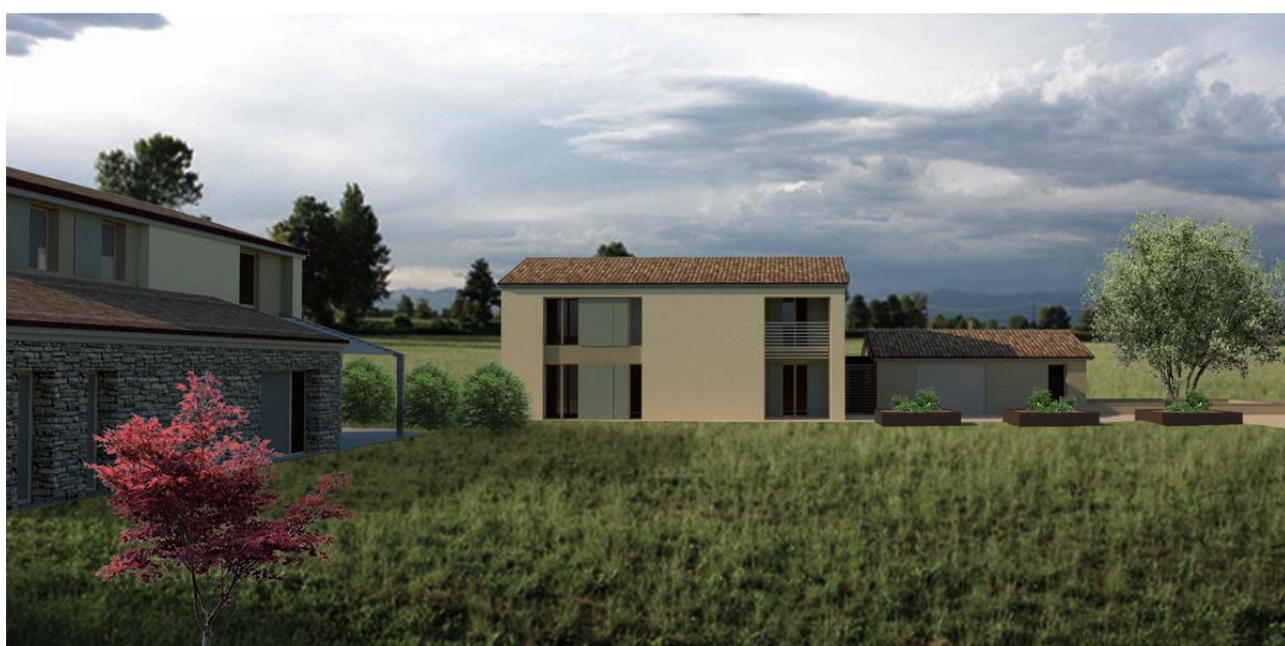
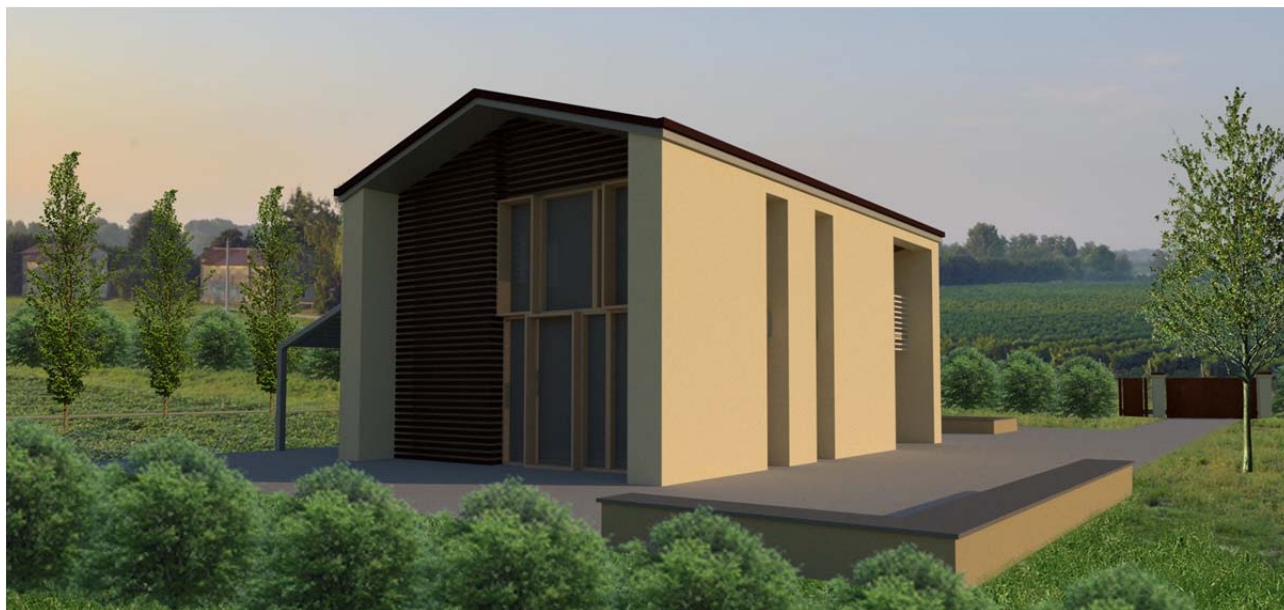
Per meglio illustrare le linee progettuali sopra esposte, si allegano alcune immagini del planivolumetrico che evidenzia la volontà di riproporre i connotati architettonici tipologici della edilizia rurale, e quella di ricreare in chiave contemporanea una stratificazione di edifici e porzioni di edifici, tipica dei piccoli complessi agricoli, con una grande corte centrale, e il viale alberato di ingresso.

congrue alla vita odierna. I nuovi fabbricati saranno posti allineati alla casa principale secondo l'andamento del terreno, e in particolare il primo parallelo alla strada e il secondo ortogonale, ma arretrato di almeno 25 m dalla via, sul lato a ovest. In questo modo l'affaccio verso sud della casa principale risulta liberato, su una bella area verde centrale a formare la nuova corte aperta.

Entrambi gli edifici si sviluppano con due corpi di fabbrica che si compenetrano. Il principale si sviluppa su due livelli e ha l'altezza massima in colmo pari a quella della casa esistente.

I volumi più bassi a unico livello, hanno altezze di colmo di 4.5 m e di gronda di 4 m. Hanno destinazione principalmente di servizio.

Nell'ottica di recupero dei caratteri tipologici della tradizione rurale, i materiali previsti sono quelli presenti nel contesto circostante, per cui intonaco con colorazioni nelle tonalità della terra, elementi lignei delle coperture, serramenti in pvc o alluminio a taglio termico con oscuramenti realizzati con scuri di tipo scorrevole o a anta con pannelli pieni, rivestimenti in pietra listati a mattoni pieni per i volumi più bassi, manti di copertura in elementi di laterizio di recupero o nuovi di tipologia classica e colorazione brunita, lattonerie in rame o in alluminio preverniciato in colorazioni di tipo tradizionale.

Le sistemazioni esterne sono state pensate per valorizzare il nuovo impianto a corte, con un ingresso centrale, piantumato, e un altro laterale che servirà l'edificio 2, e il mantenimento dell'ingresso attuale per la casa esistente non oggetto di intervento. Gli stradelli avranno pavimentazioni in ghiaio tipico della zona agricola, e permeabili, che riducono il volume delle acque bianche da canalizzare. Molti spazi saranno a verde, a prato, e la salvaguardia dell'habitat vegetazionale viene garantita tramite il mantenimento delle essenze arboree presenti e la piantumazione di nuove lungo l'asse stradale e nei giardini pertinenziali, utilizzando solo essenze autoctone proprie e ricorrenti in questo contesto.
