Comune di CESANO BOSCONI

DOCUMENTO SEMPLIFICATO DEL RISCHIO IDRAULICO AI SENSI DELL'ART. 14 comma 8 del REGOLAMENTO REGIONALE N. 7/2017

tavola: **2** Carta delle problematiche idrauliche

NOVEMBRE 2020

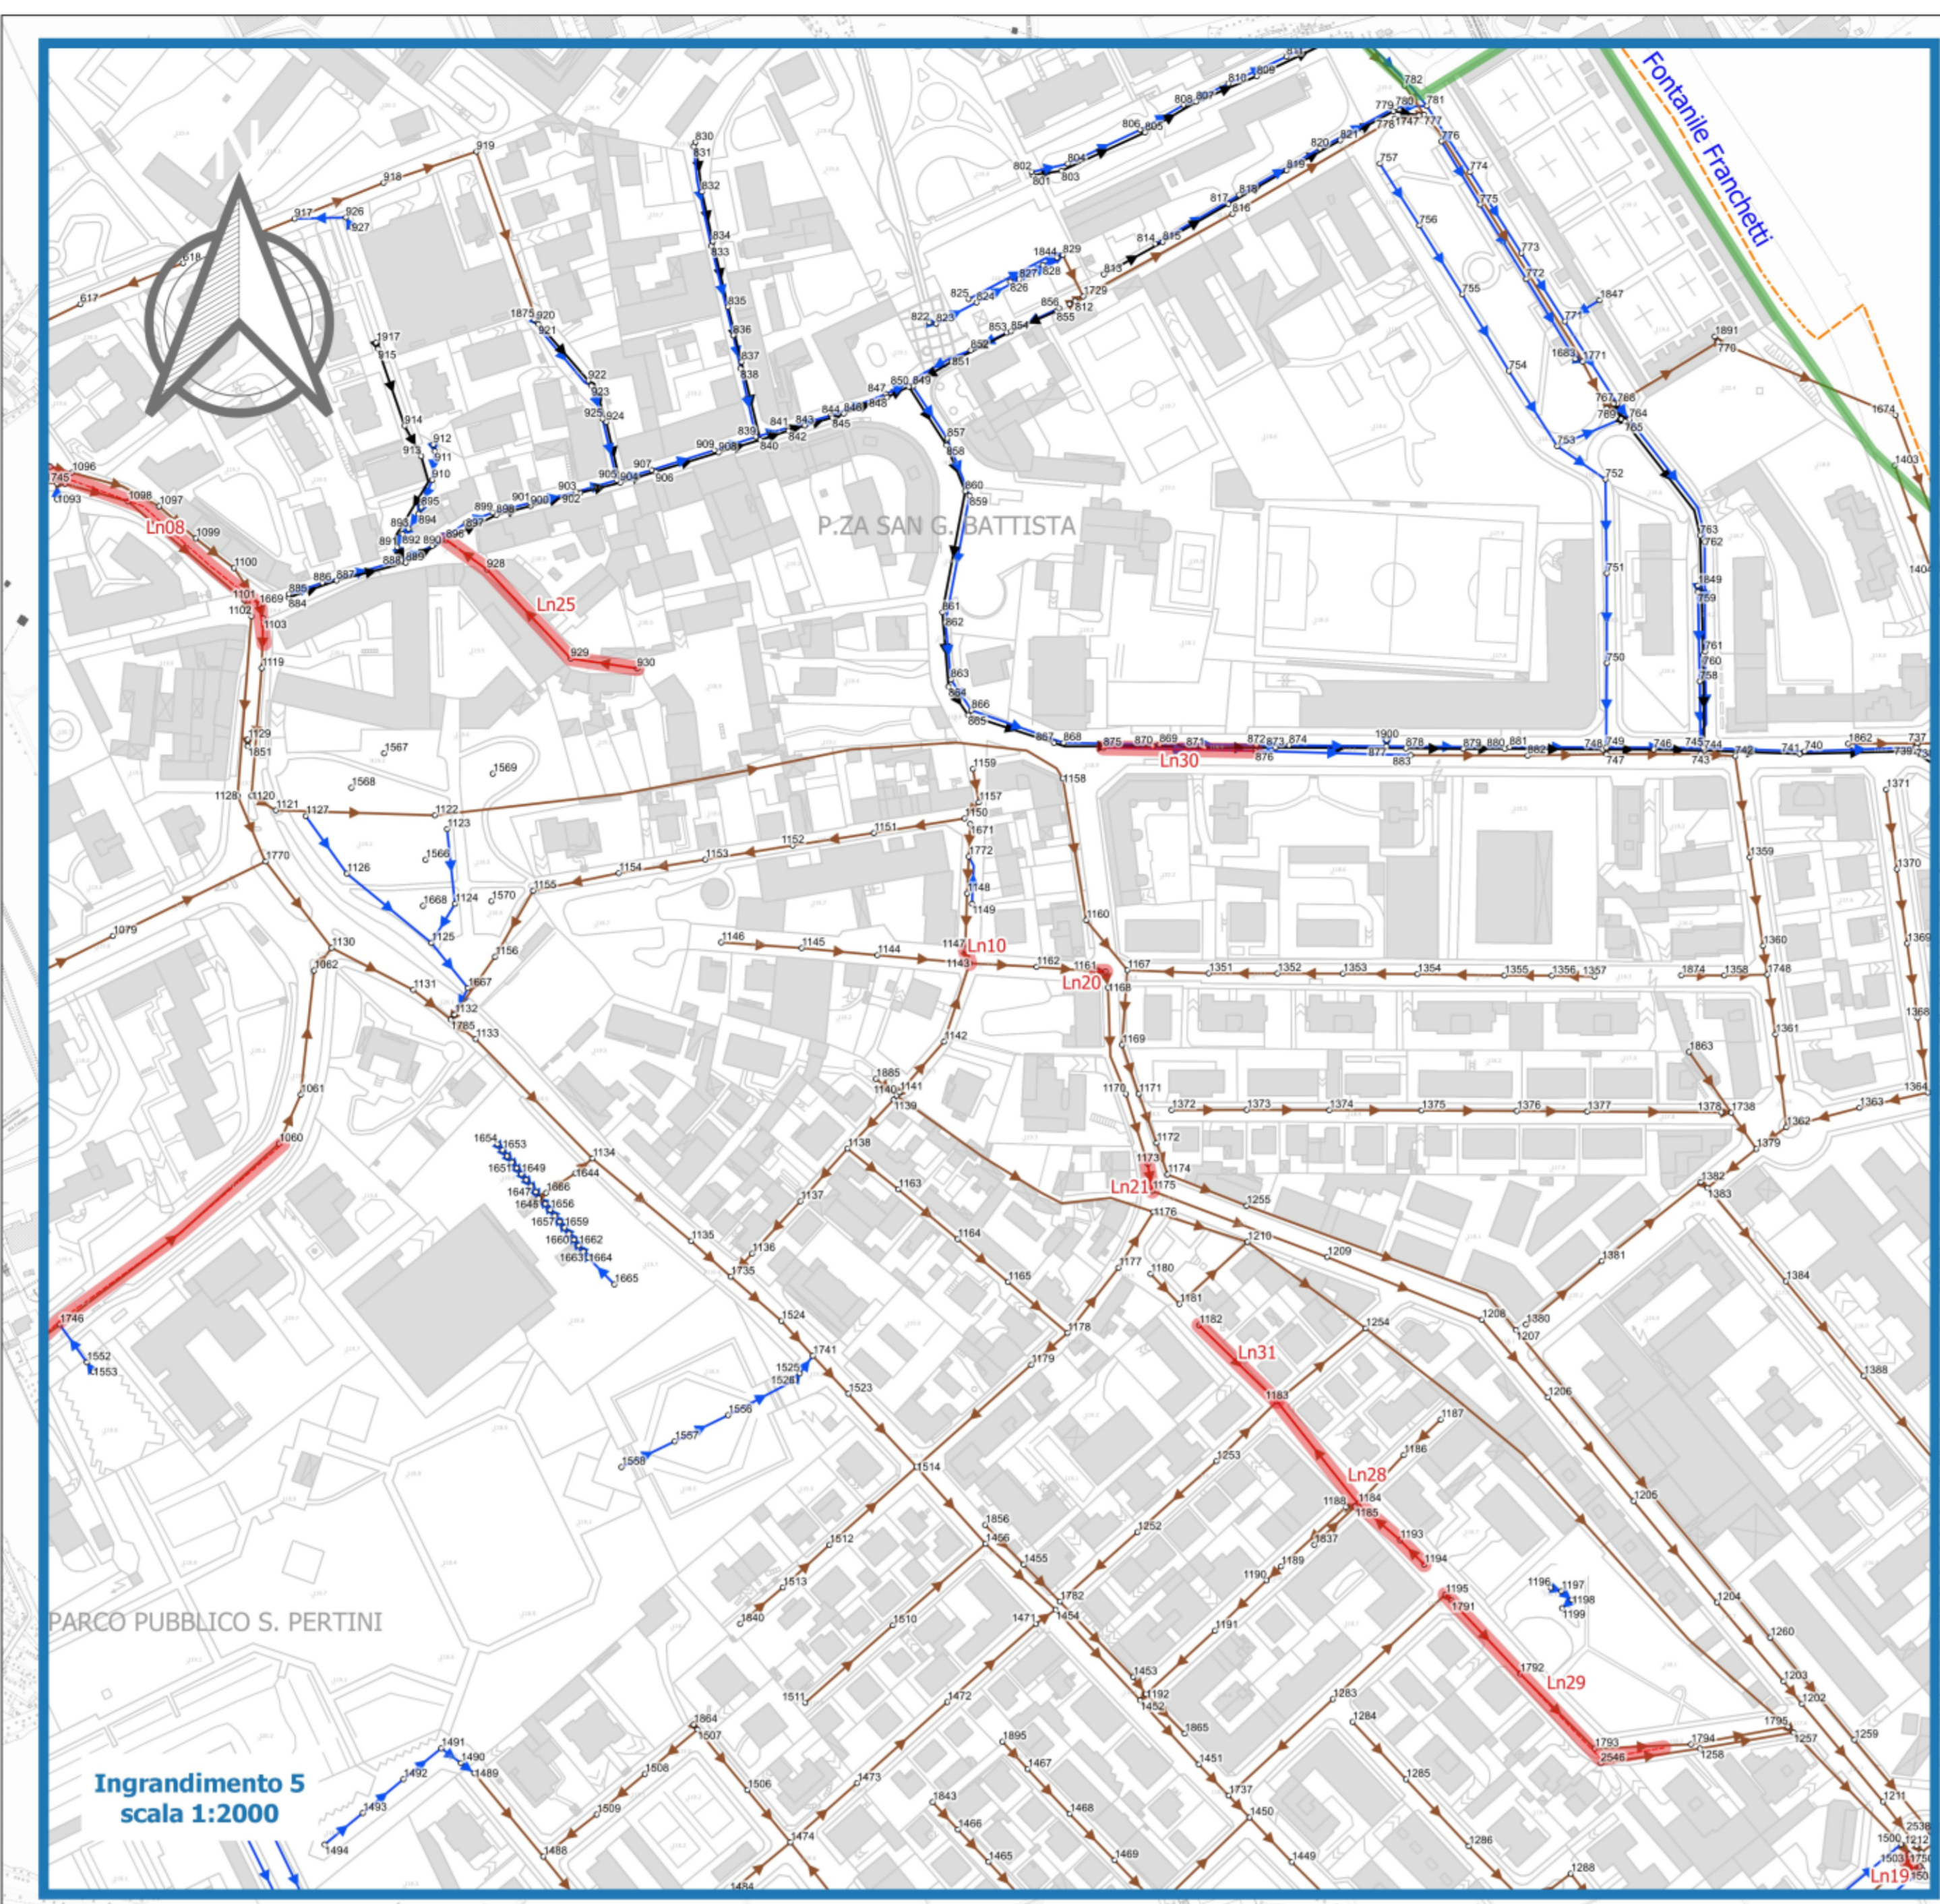
ID	INDIRIZZO	DATA	SOURCE	DESCRIZIONE
Ln01	Via Raffaello Sanzio	2018	Gestore SII	Frequenti stati di sovraccarico durante gli eventi piovosi intensi a causa di rete molto superficiale e di piccolo diametro
Ln02	Via Michelangelo Buonarroti	2018	Gestore SII	Frequenti stati di sovraccarico durante gli eventi piovosi intensi a causa di rete molto superficiale e di piccolo diametro
Ln03	Via Milano	2018	Gestore SII	Frequenti stati di sovraccarico durante gli eventi piovosi intensi a causa di rete molto superficiale e di piccolo diametro
Ln04	Via Michelangelo Buonarroti	2018	Gestore SII	Scarico in fognatura da fontanelle attive (le Franchetti)
Ln05	Via Redipuglia	2018	Gestore SII	Frequente intasamento dovuto a pendenza nulla
Ln06	Via Amerigo Vespucci	2018	Gestore SII	Scarica pendenza della rete di fognatura comunale
Ln07	ND	2008	Comune	Trascinazione cavo Pozzo Riduzione di sezione di due tratti di fognatura con la seguente riduzione di capacità idraulica degli stessi e la possibilità di effetti di rigurgito sulle due reti

Ln08	Via Libertà	2018	Gestore SII	a monte dei restringimenti e di possibili allargamenti
Ln09	Via Paulucco	2018	Gestore SII	
Ln10	Via Giacomo Matteotti	2018	Gestore SII	Sifone
Ln11	Via delle Acacie	2018	Gestore SII	Sifone
Ln12	Via Don Minzoni	2018	Gestore SII	Sifone
Ln13	Via Amerigo Vespucci	2018	Gestore SII	Sifone
Ln14	Via Amerigo Vespucci	2018	Gestore SII	Sifone
Ln15	Via Amerigo Vespucci	2018	Gestore SII	Sifone
Ln16	Via Amerigo Vespucci	2018	Gestore SII	Sifone
Ln17	Via Milano	2018	Gestore SII	Sifone
Ln18	Via Benedetto Croce	2018	Gestore SII	Sifone
Ln19	Via Milano	2018	Gestore SII	Sifone
Ln20	Via 25 Aprile	2018	Gestore SII	Sifone
Ln21	Via Monsignor Pogliani	2018	Gestore SII	Sifone
Ln22	ND	2018	Gestore SII	Sifone
Ln23	ND	2018	Gestore SII	Sifone
Ln24	Via Libertà	2018	Gestore SII	Criticità gestionale
Ln25	Viale Corriccio	2018	Gestore SII	Criticità gestionale
Ln26	Via Venezia	2018	Gestore SII	Criticità gestionale

Ln27	Via Amerigo Vespucci	2018	Gestore SII	Criticità gestionale
Ln28	Via privata Conte Gerolamo Patellani	2018	Gestore SII	Criticità gestionale
Ln29	Via privata Conte Gerolamo Patellani	2018	Gestore SII	Criticità gestionale
Ln30	Via Monsignor Pogliani	2018	Gestore SII	Criticità gestionale
Ln31	Via privata Conte Gerolamo Patellani	2018	Gestore SII	Criticità gestionale
Po01	Via Italia 9-11	2020	Comune	Criticità idraulica d'evento
Po02	Via De Nicola 4	2020	Comune	Criticità idraulica d'evento associata a reticolo idrografico
