PLANIMETRIA D'INDAGINE E RILIEVO CRITICITA'

PLANIMETRIA INTERVENTI

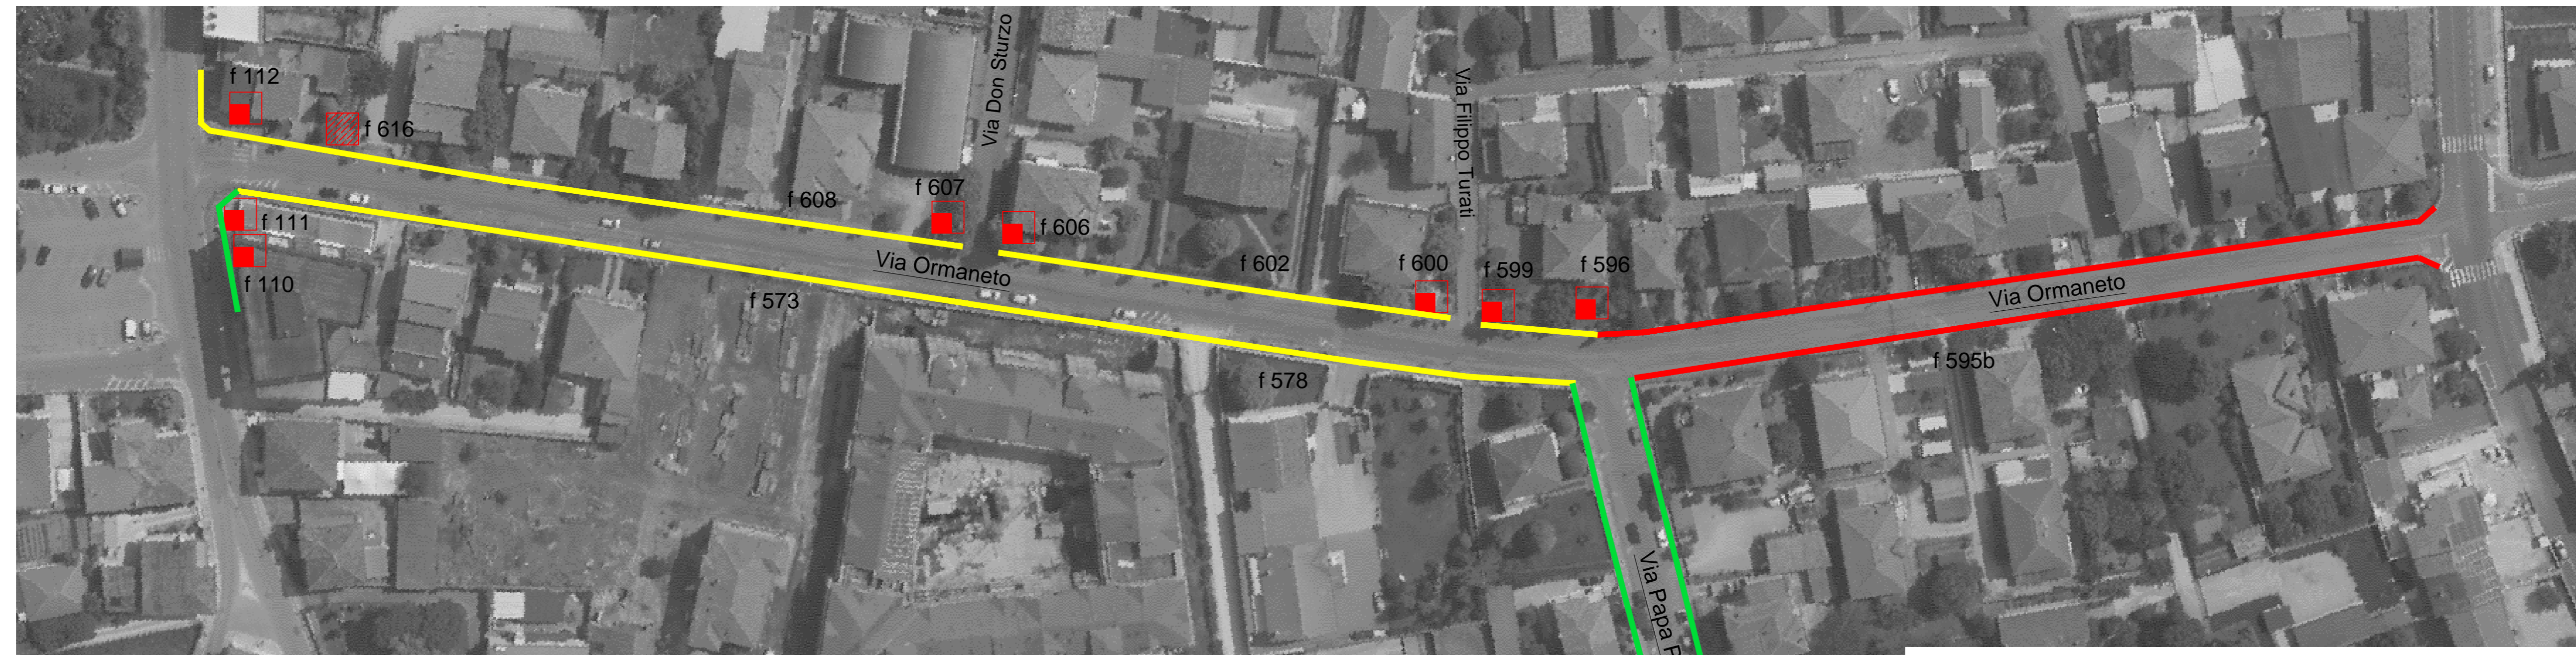
ELENCO CRITICITA' codice immagine - descrizione problematica

f 573 - PAVIMENTAZIONE DEGRADATA CON FREQUENTI MANCANZE E SCALINI
f 578 - PAVIMENTAZIONE DEGRADATA CON FREQUENTI MANCANZE E SCALINI
f 595b - ASSENZA DI MARCIAPIEDE
f 596 - INIZIO/FINE MARCIAPIEDE SENZA ABBASSAMENTO/RAMPA
f 599 - INIZIO/FINE MARCIAPIEDE SENZA ABBASSAMENTO/RAMPA
f 600 - INIZIO/FINE MARCIAPIEDE SENZA ABBASSAMENTO/RAMPA
f 602 - PAVIMENTAZIONE DEGRADATA CON FREQUENTI MANCANZE E SCALINI
f 606 - INIZIO/FINE MARCIAPIEDE SENZA ABBASSAMENTO/RAMPA
f 607 - INIZIO/FINE MARCIAPIEDE SENZA ABBASSAMENTO/RAMPA
f 608 - PAVIMENTAZIONE DEGRADATA CON FREQUENTI MANCANZE E SCALINI
f 110 - ATTRAVERSAMENTO VERSO LA PIAZZA, FINISCE CONTRO IL CORDOLO DEL MARCIAPIEDE
f 111 - ATTRAVERSAMENTO SU VIA ORMANETO, FINISCE CONTRO IL CORDOLO DEL MARCIAPIEDE
f 112 - ATTRAVERSAMENTO SU VIA ORMANETO, FINISCE CONTRO IL CORDOLO DEL MARCIAPIEDE
f 616 - PAVIMENTAZIONE SCONNESSA
