COMUNE DI BAREGGIO

CLASSIFICAZIONE ACUSTICA DEL TERRITORIO COMUNALE

- Misure Acustiche -

Novembre 2021

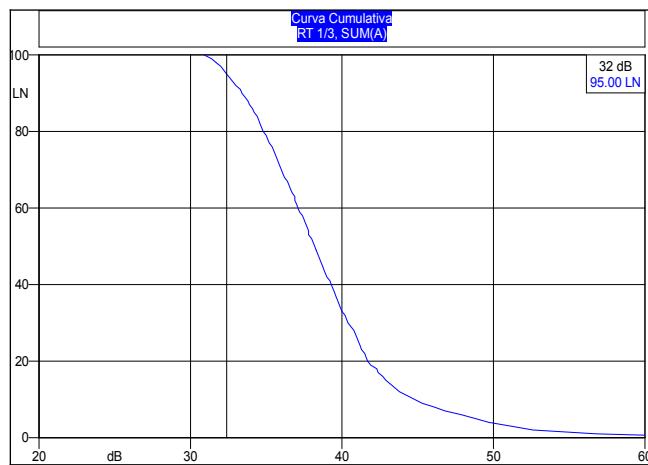
Figura 1 - Funzione di distribuzione cumulativa dei livelli

I livelli percentili L_n indicano il livello sonoro che, durante un evento o tempo di osservazione/misura, è stato superato nell' $n\%$ del tempo. Per esempio, L_{10} è il livello superato nel 10% del tempo di misura.

I livelli percentili rappresentano i dati di analisi statistica che sono di fondamentale importanza per la comprensione dei fenomeni sonori verificatisi durante il tempo di misura.

L'insieme dei valori percentili rappresenta la funzione di distribuzione cumulativa (vedi *Figura 4*).

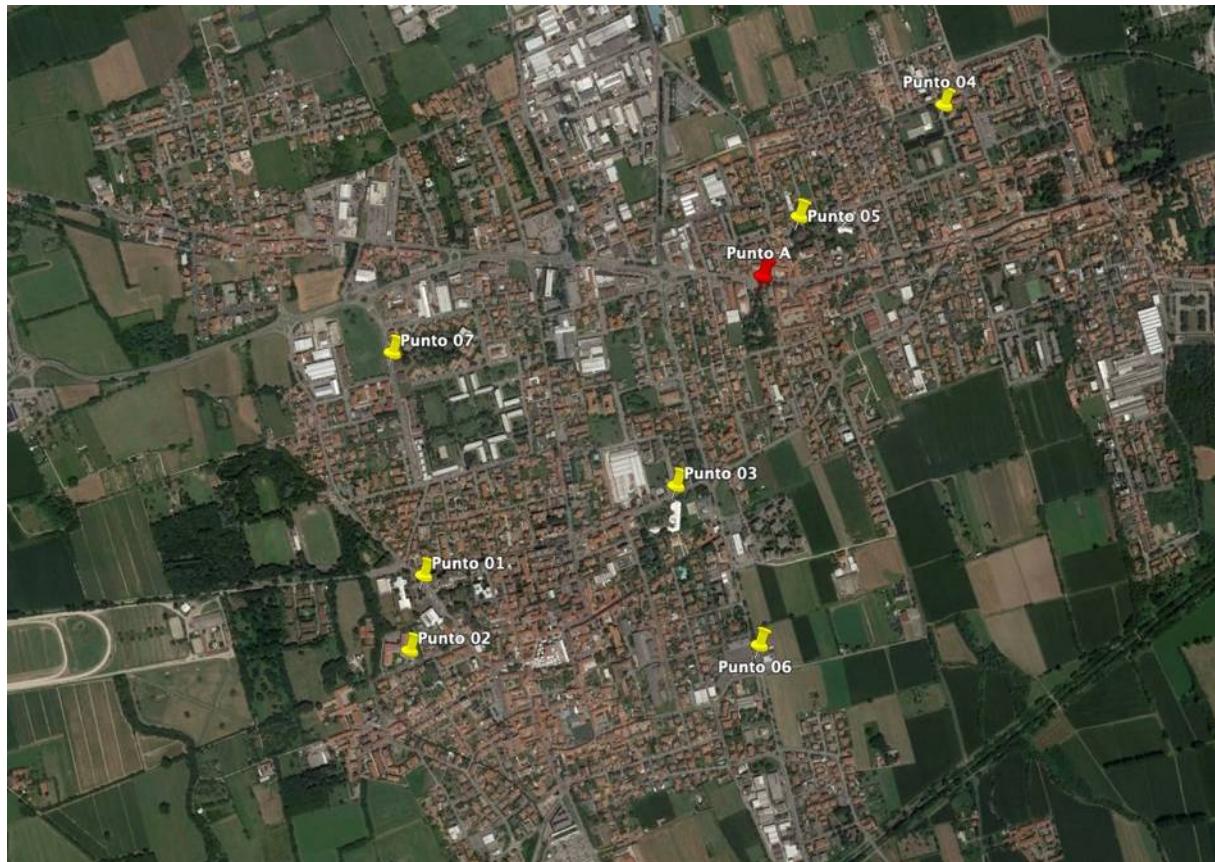
Il punto di misura a lungo termine (1 settimana) è indicato in rosso (Punto A), quelli in giallo è dove sono stati eseguiti i rilievi di breve termine sia nel periodo di riferimento diurno che nel periodo di riferimento notturno.

Figura 3 – Localizzazione dei punti di misura nel territorio di Bareggio

Le misure sono state eseguite nei punti mostrati nella figura seguente; nei paragrafi successivi verrà meglio esplicitata la posizione degli strumenti di misura.

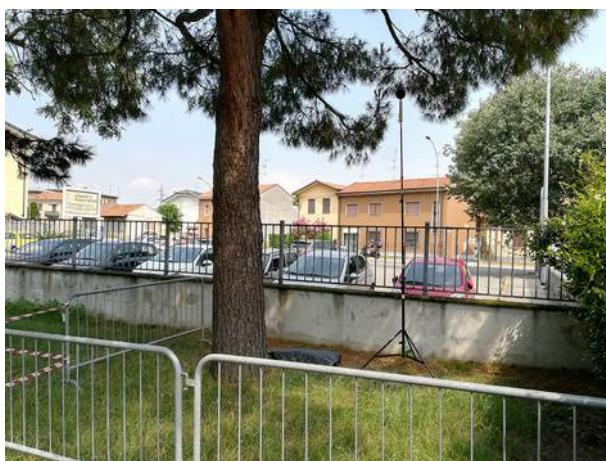
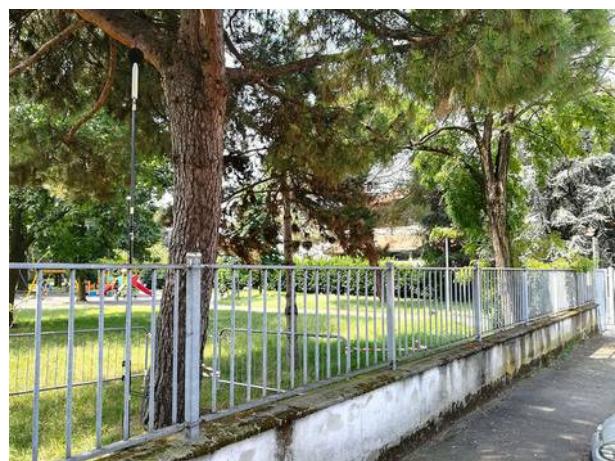
Posizione:	Lo strumento è stato posizionato a ridosso della recinzione nord del parco comunale 8 Marzo.
Catena di misura utilizzata:	Svantek 977A (s/n 69285 – Scad. Cert. 12/05/22)
Sorgente sonora monitorata:	Traffico stradale
Distanza dalla sorgente:	27 m dalla mezzeria della SP exSS 11
Periodo di rilevamento:	da mercoledì 15 a mercoledì 22 luglio 2020
Coordinate:	45°29'5.93" N – 9° 0'13.48" E

Foto 1 – Vista dello strumento di misura

Foto 2 – Vista dello strumento di misura

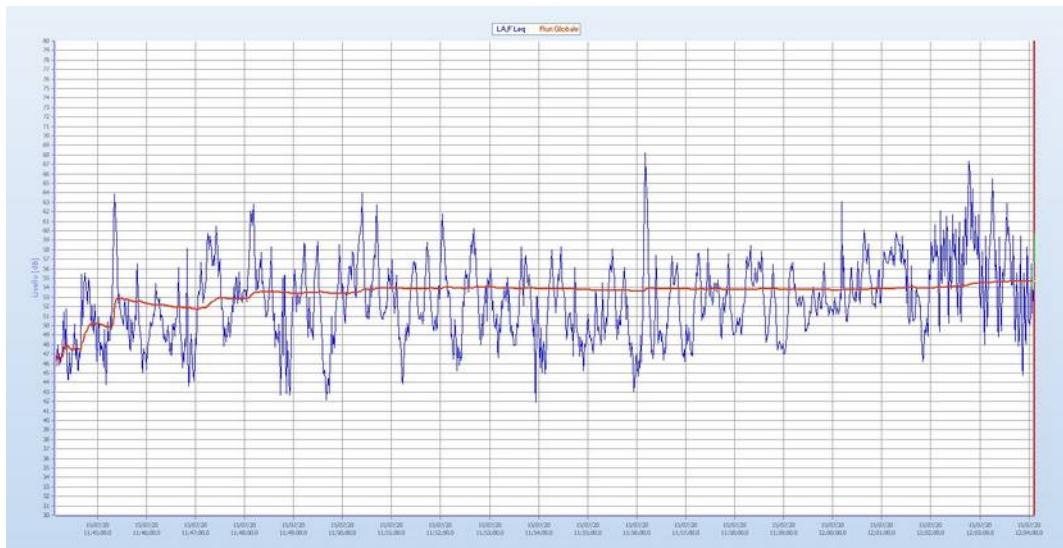
Grafico 1 – Andamento temporale dei livelli sonori misurati nel Punto 01 (DIURNO)

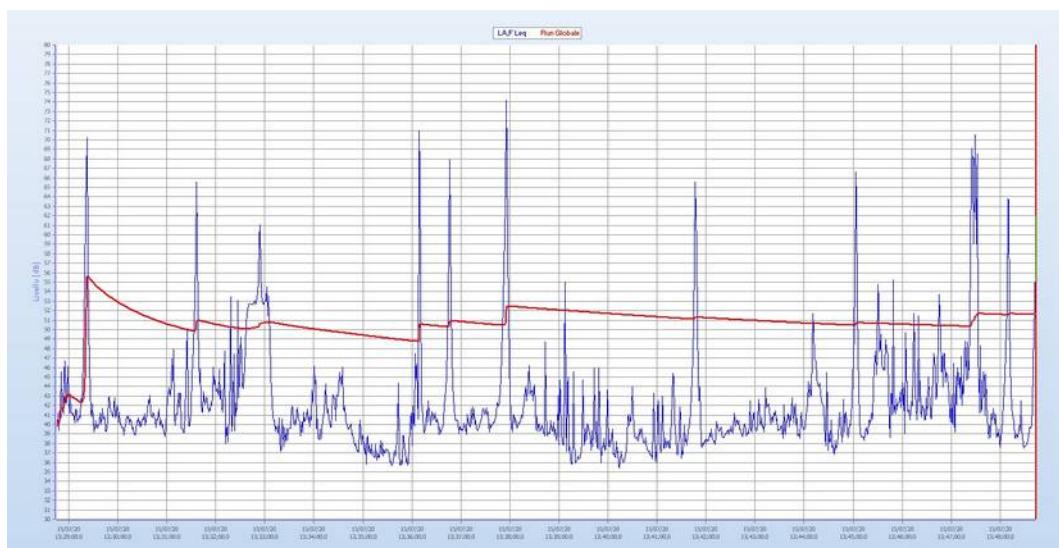
Grafico 2 – Andamento temporale dei livelli sonori misurati nel Punto 02 (DIURNO)

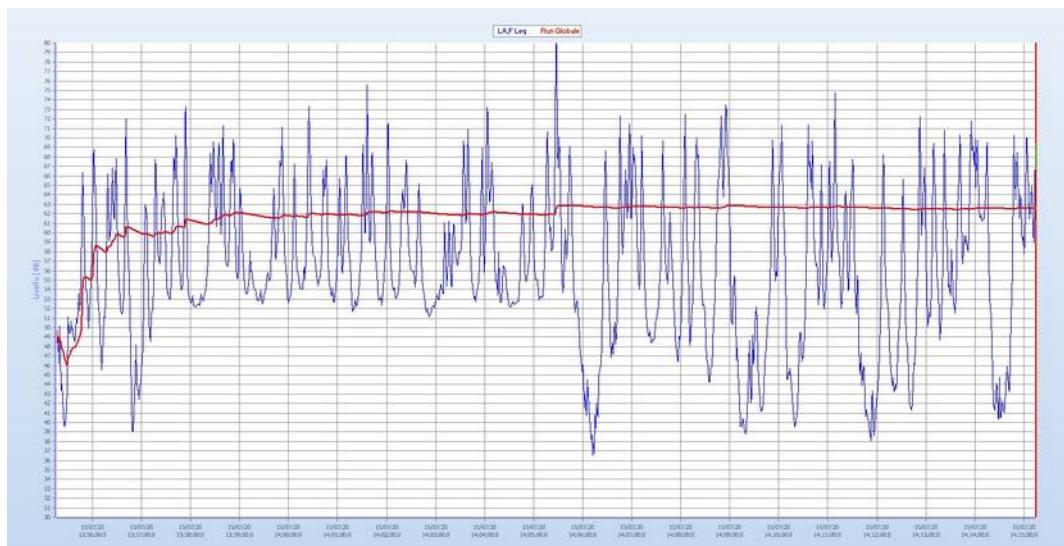
Grafico 3 – Andamento temporale dei livelli sonori misurati nel Punto 03 (DIURNO)

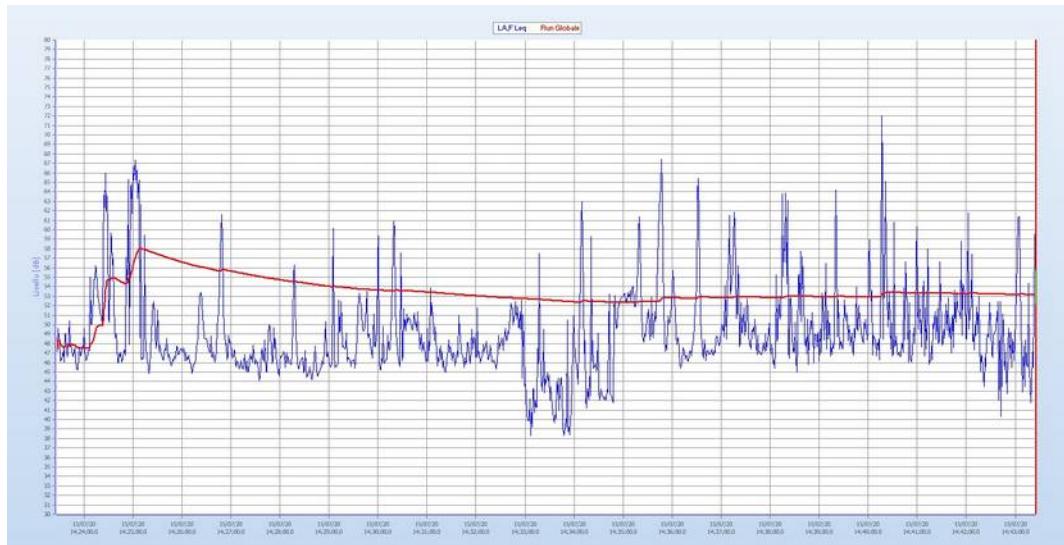
Grafico 4 – Andamento temporale dei livelli sonori misurati nel Punto 04 (DIURNO)

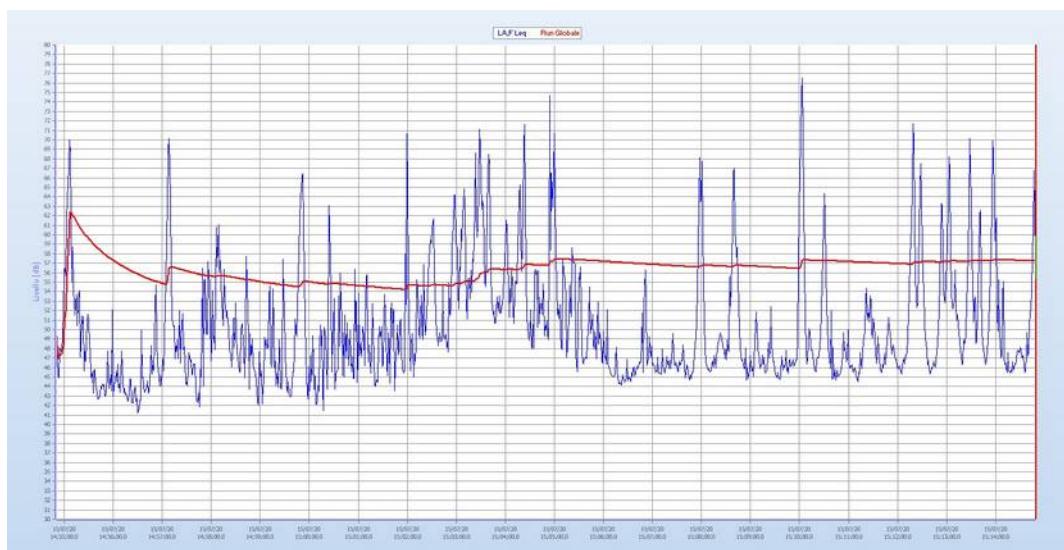
Grafico 5 – Andamento temporale dei livelli sonori misurati nel Punto 05 (DIURNO)

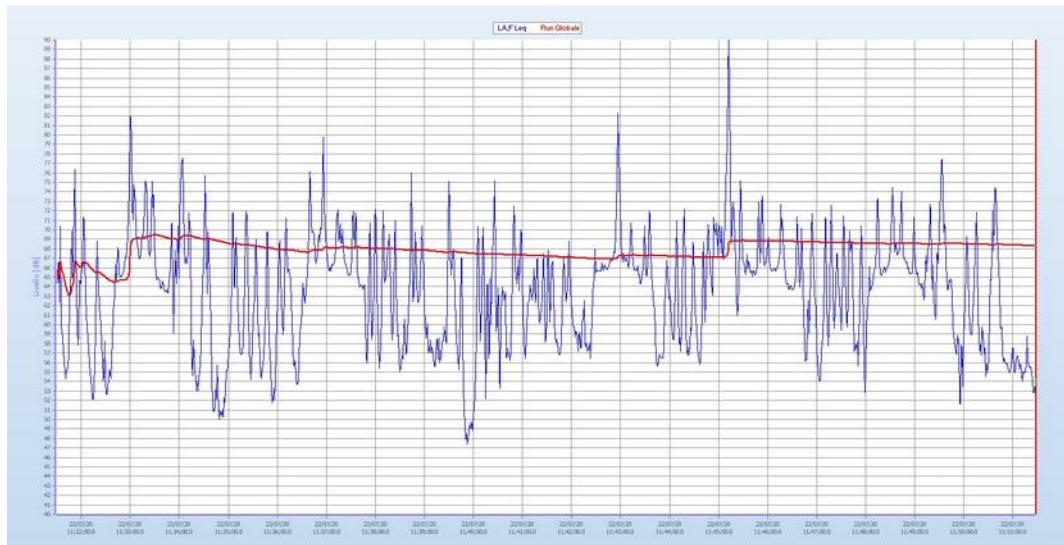
Grafico 6 – Andamento temporale dei livelli sonori misurati nel Punto 06 (DIURNO)

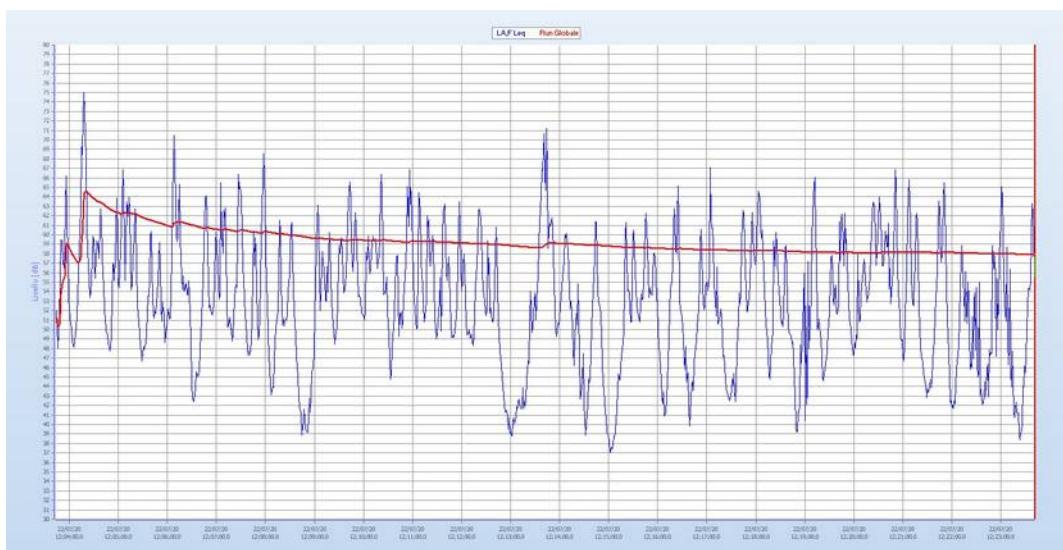
Grafico 7 – Andamento temporale dei livelli sonori misurati nel Punto 07 (DIURNO)

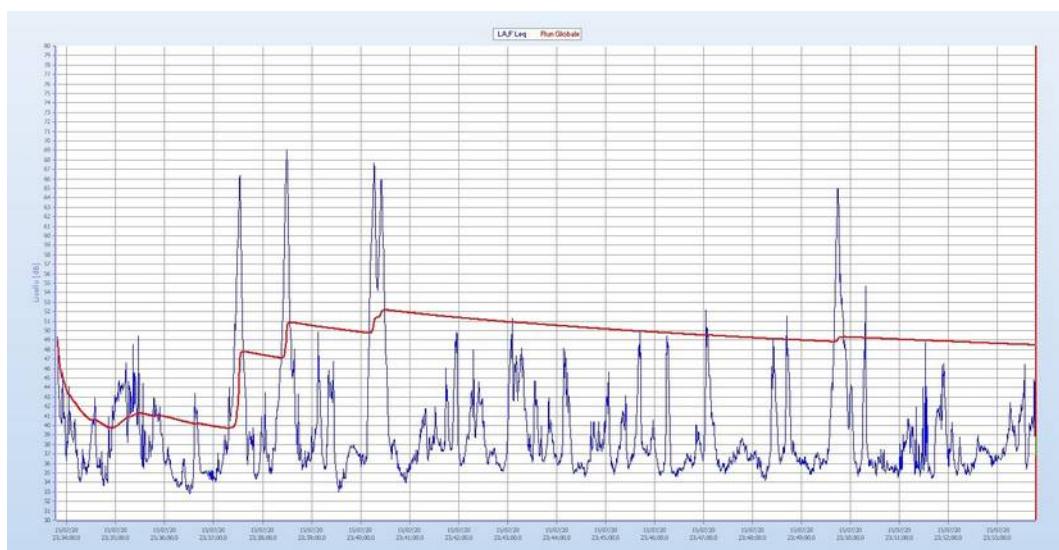
Grafico 8 – Andamento temporale dei livelli sonori misurati nel Punto 01 (NOTTURNO)

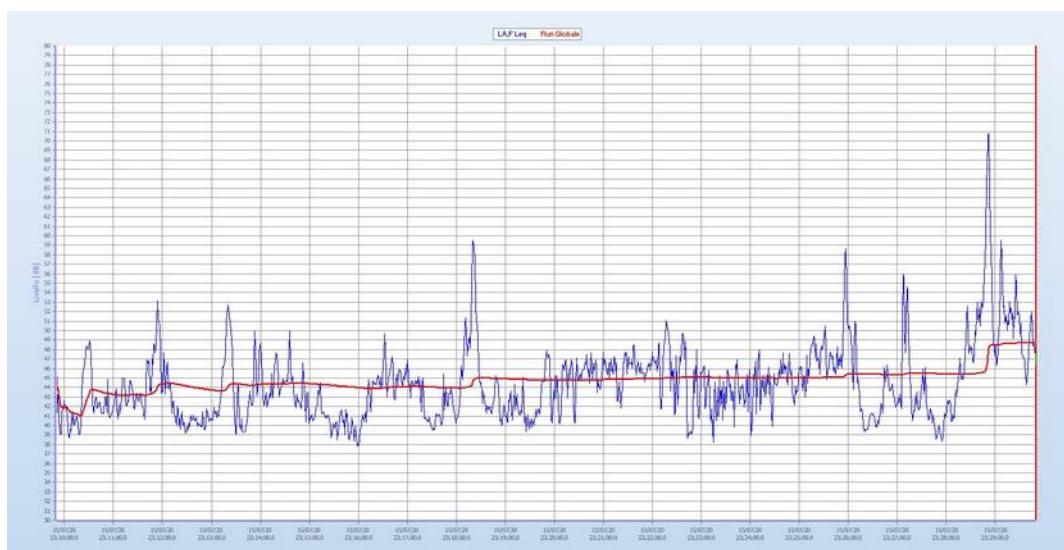
Grafico 9 – Andamento temporale dei livelli sonori misurati nel Punto 02 (NOTTURNO)

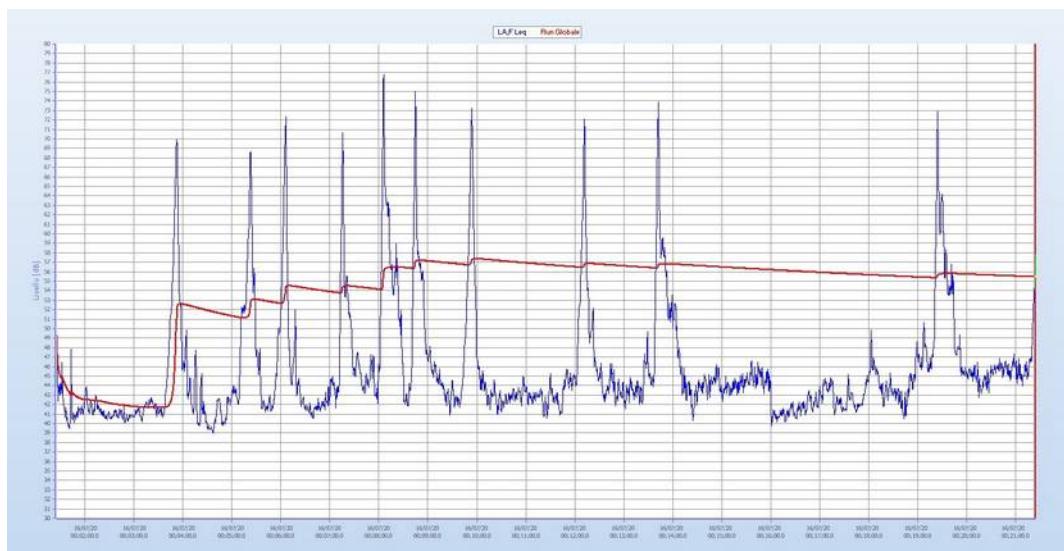
Catena di misura utilizzata: SVAN977A (s/n 46077 – Scad. Cert. 24/07/21)
Sorgente sonora monitorata: Traffico stradale
Distanza dalla sorgente: 6 m dalla mezzeria di Via Gallina
Periodo di rilevamento: dalle 00:01 alle 00:21 di giovedì 16 luglio 2020
Coordinate: 45°28'48.31" N – 9° 0'2.83" E

Grafico 10 – Andamento temporale dei livelli sonori misurati nel Punto 03 (NOTTURNO)

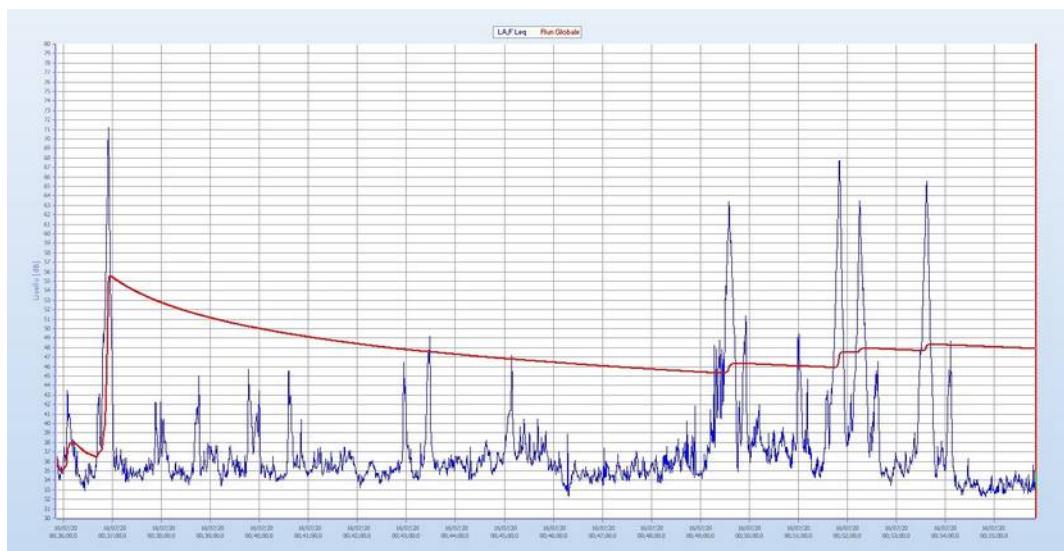
Catena di misura utilizzata: SVAN977A (s/n 46077 – Scad. Cert. 24/07/21)
Sorgente sonora monitorata: Rumore ambientale
Distanza dalla sorgente: -
Periodo di rilevamento: dalle 00:35 alle 00:53 di giovedì 16 luglio 2020
Coordinate: 45°29'20.35" N – 9° 0'35.32" E

Grafico 11 – Andamento temporale dei livelli sonori misurati nel Punto 04 (NOTTURNO)

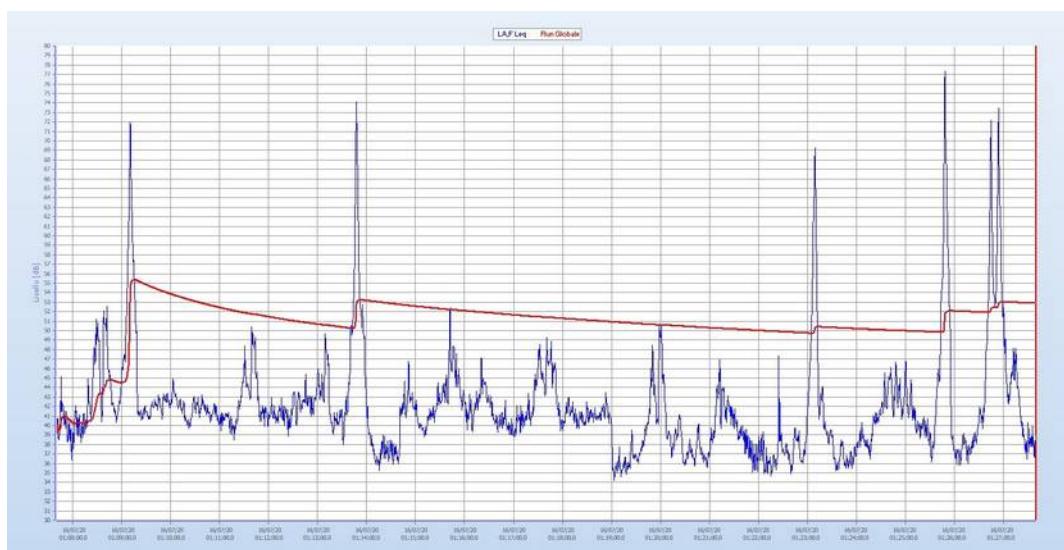
Grafico 12 – Andamento temporale dei livelli sonori misurati nel Punto 05 (NOTTURNO)

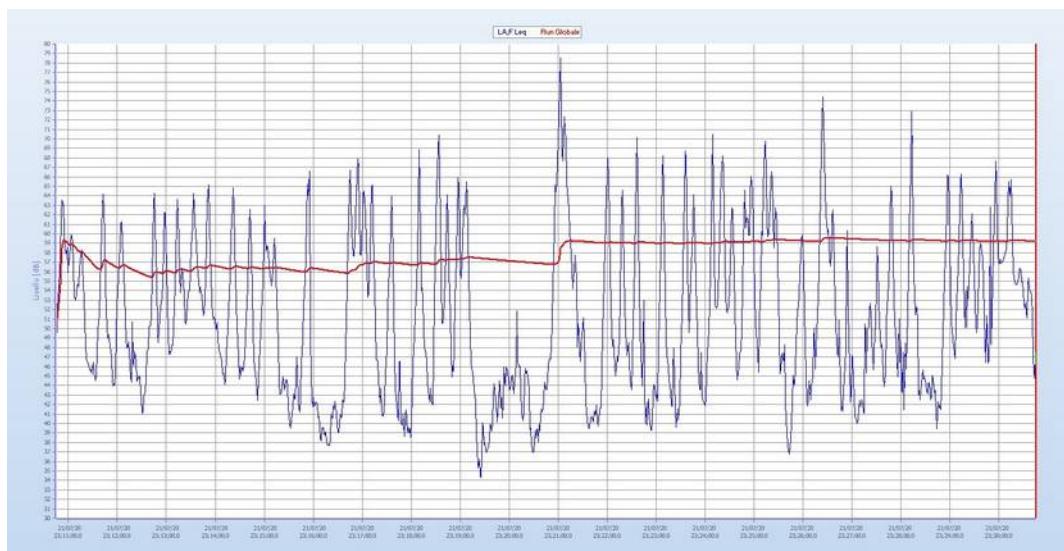
Catena di misura utilizzata: SVAN977A (s/n 46077 – Scad. Cert. 24/07/21)
Sorgente sonora monitorata: Traffico Stradale
Distanza dalla sorgente: 5 m dalla mezzeria di Via Giovanni XXIII
Periodo di rilevamento: dalle 23:10 alle 23:30 di martedì 21 luglio 2020
Coordinate: 45°28'34.75" N – 9° 0'13.04" E

Grafico 13 – Andamento temporale dei livelli sonori misurati nel Punto 06 (NOTTURNO)

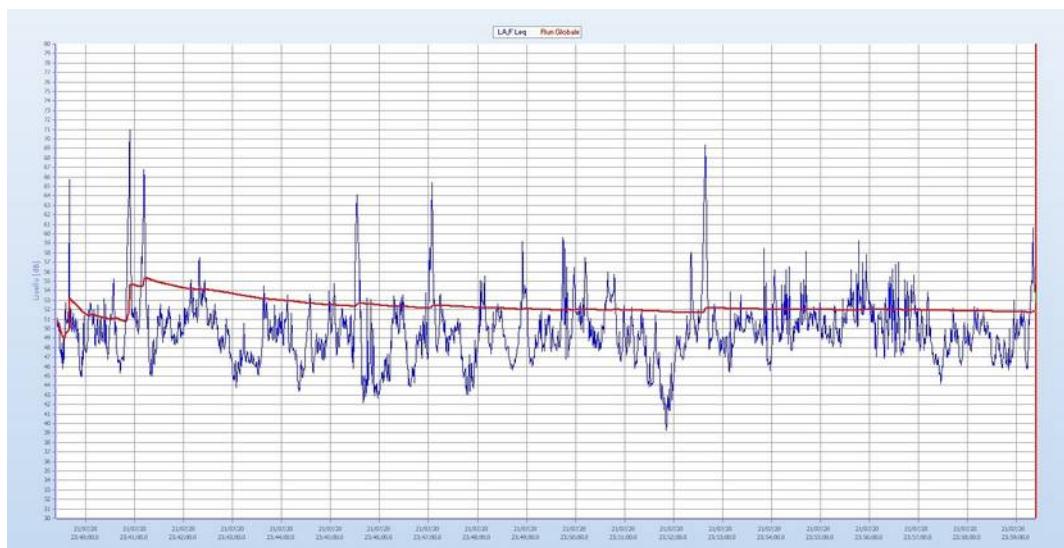
Grafico 14 – Andamento temporale dei livelli sonori misurati nel Punto 07 (NOTTURNO)

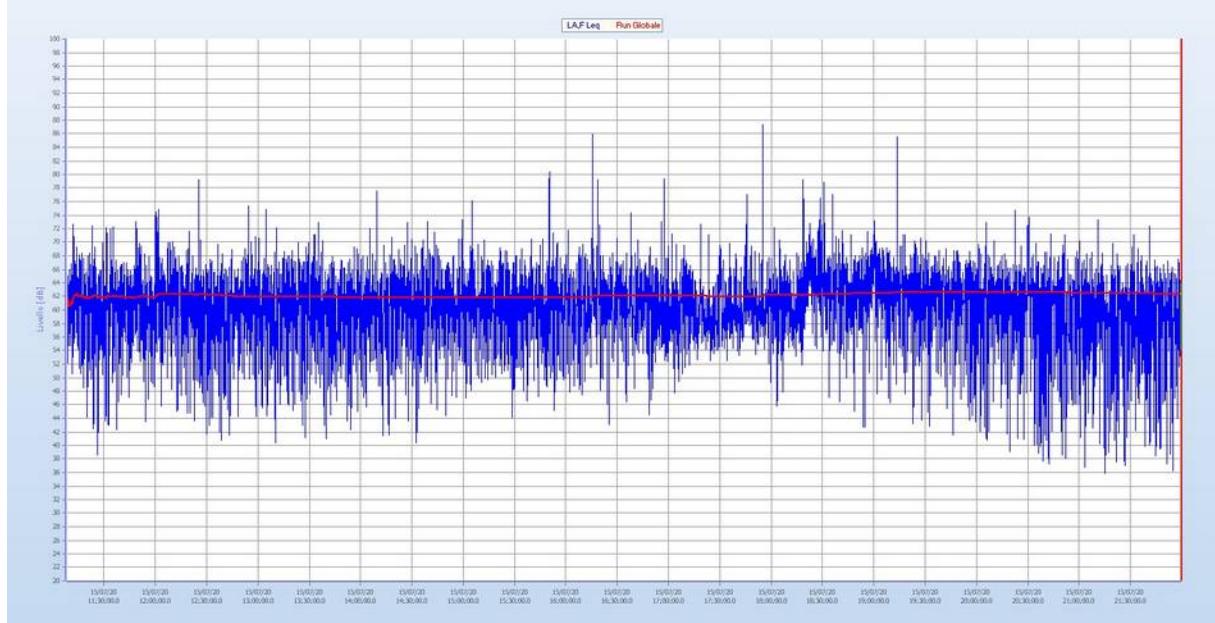
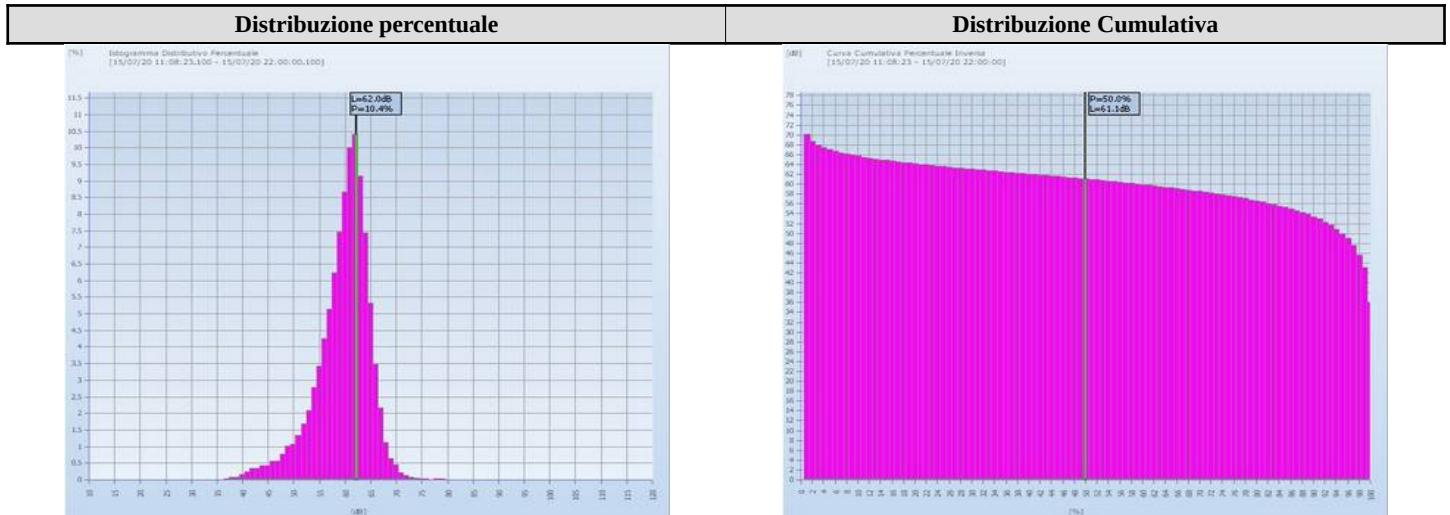
Time History

Dati di misura					
Data inizio	mercoledì	15/07/20	Data fine	mercoledì	15/07/20
Ora inizio	11:08		Ora fine	22:00	Periodo
Strumento	SVAN977A		n. serie	69285	Scadenza Cert.

L_{Aeq} 62,5 dB(A)

Livello	Dist. %	Ln	Cum. dB
62 dB	10,4%	L1	70,2 dB
61 dB	10,0%	L5	67,0 dB
63 dB	9,1%	L10	65,7 dB
60 dB	8,7%	L33	62,8 dB
59 dB	7,5%	L50	61,1 dB
64 dB	7,4%	L66	59,1 dB
58 dB	6,2%	L90	53,4 dB
65 dB	5,3%	L95	50,0 dB

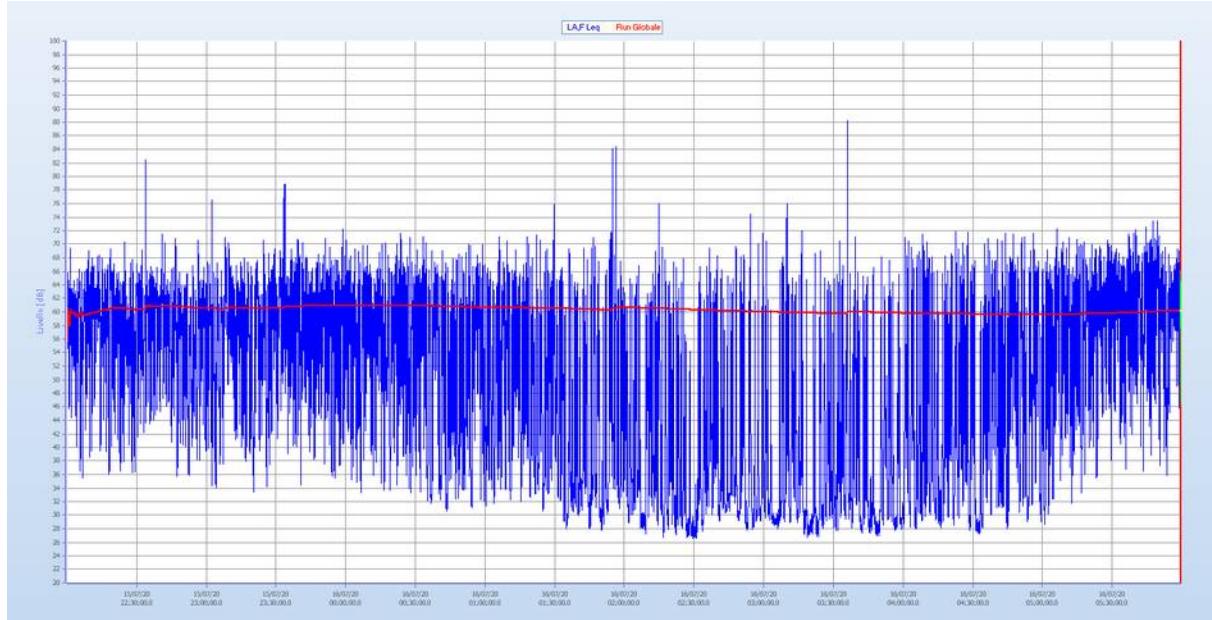
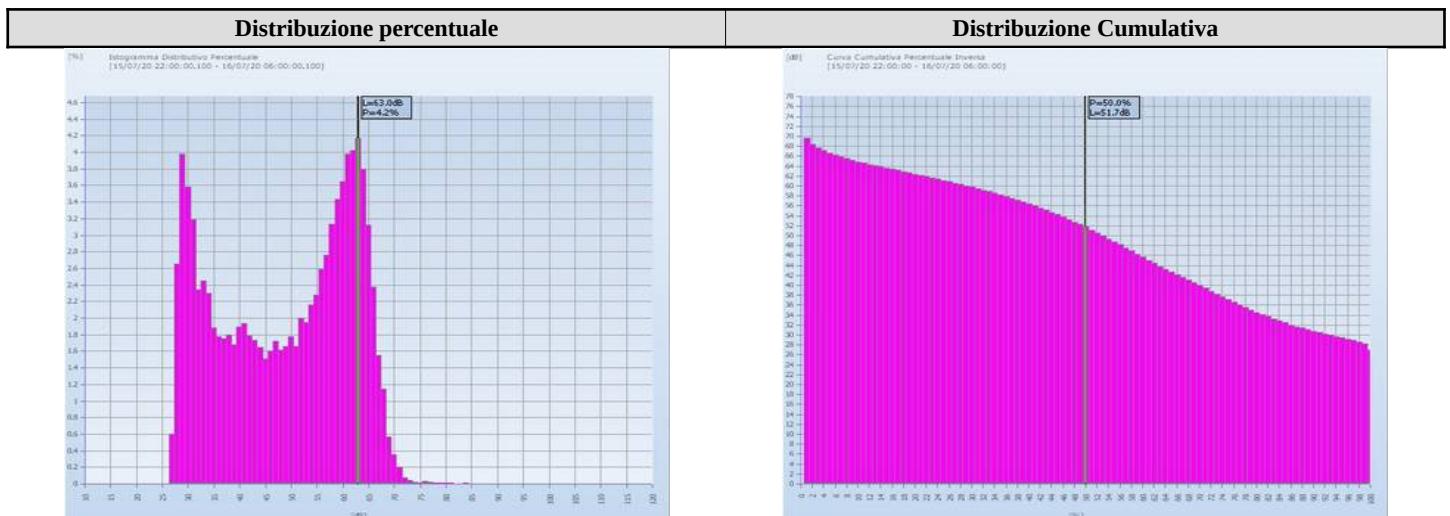
Time History

Dati di misura					
Data inizio	mercoledì	15/07/20	Data fine	giovedì	16/07/20
Ora inizio	22:00		Ora fine	06:00	Periodo
Strumento	SVAN977A		n. serie	69285	Scadenza Cert.

LAeq 60,1 dB(A)

Livello	Dist. %	Ln	Cum. dB
63 dB	4,2%	L1	69,7 dB
62 dB	4,0%	L5	66,6 dB
61 dB	4,0%	L10	64,9 dB
29 dB	4,0%	L33	58,9 dB
64 dB	3,8%	L50	51,7 dB
30 dB	3,6%	L66	42,1 dB
60 dB	3,6%	L90	30,8 dB
59 dB	3,4%	L95	29,4 dB

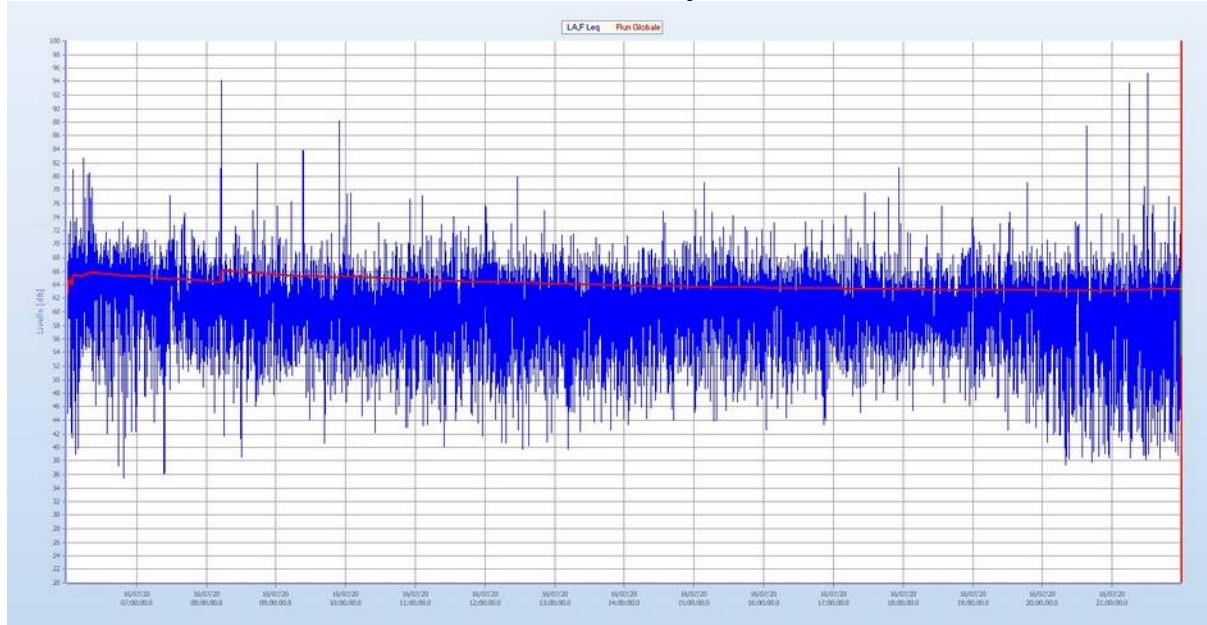
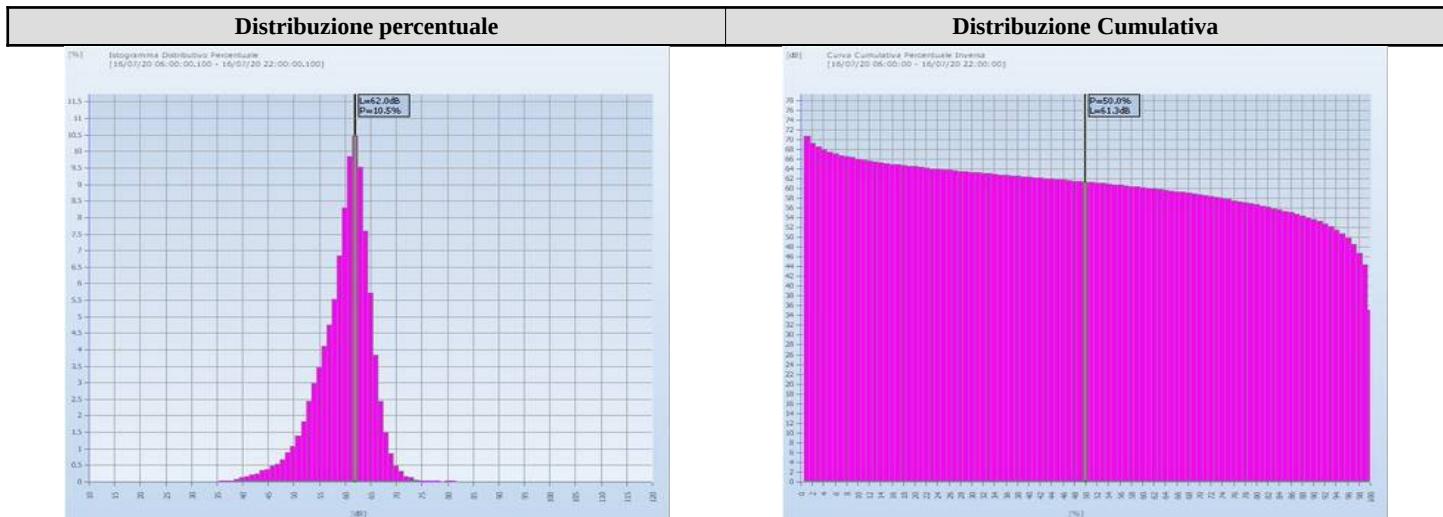
Time History

Dati di misura					
Data inizio	giovedì	16/07/20	Data fine	giovedì	16/07/20
Ora inizio	06:00	Ora fine	22:00	Periodo	Diurno
Strumento	SVAN977A	n. serie	69285	Scadenza Cert.	12/05/22

L_{Aeq} 63,4 dB(A)

Livello	Dist. %	Ln	Cum. dB
62 dB	10,5%	L1	70,7 dB
61 dB	9,8%	L5	67,5 dB
63 dB	9,5%	L10	66,0 dB
60 dB	8,3%	L33	63,0 dB
64 dB	7,6%	L50	61,3 dB
59 dB	6,8%	L66	59,3 dB
65 dB	5,7%	L90	53,6 dB
58 dB	5,5%	L95	50,7 dB

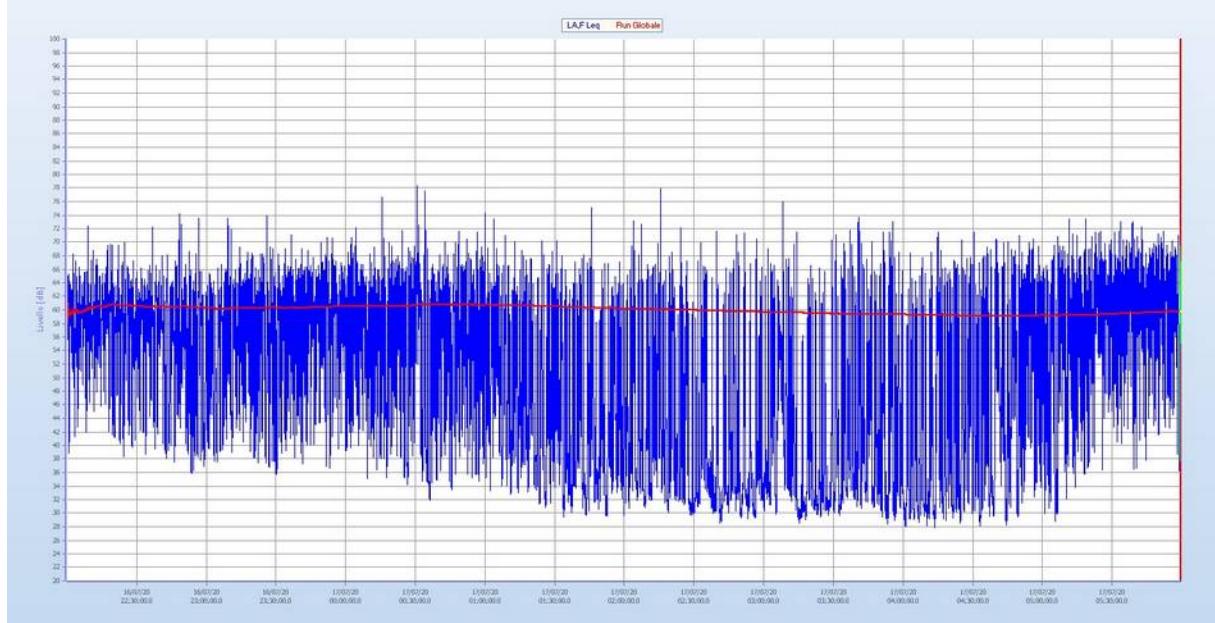
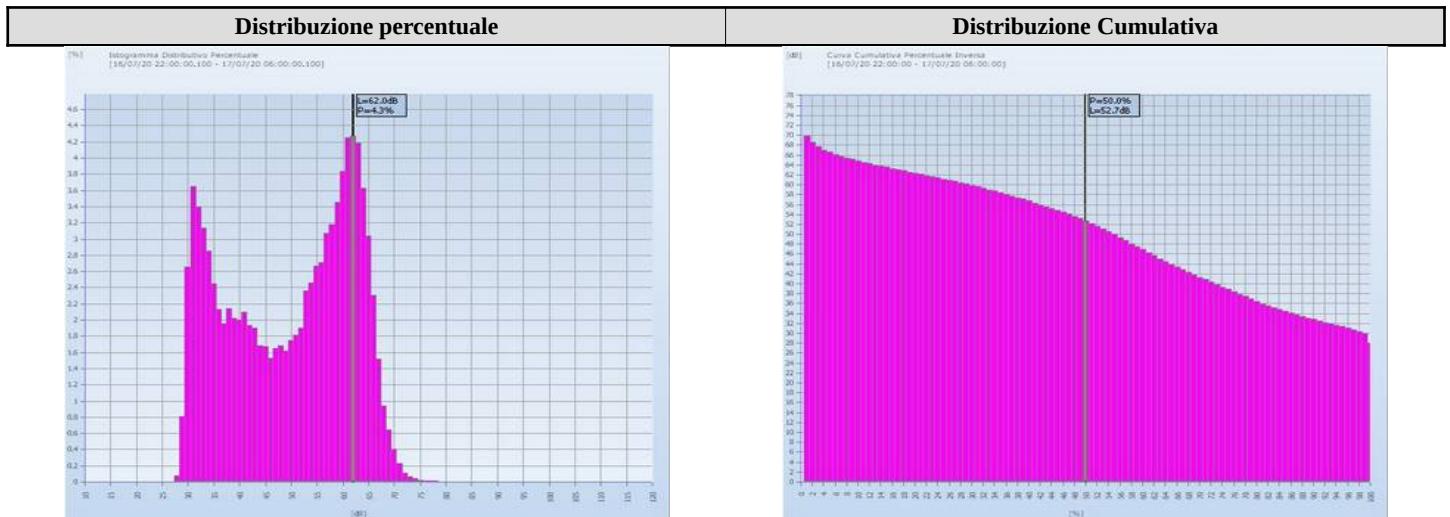
Time History

Dati di misura					
Data inizio	giovedì	16/07/20	Data fine	venerdì	17/07/20
Ora inizio	22:00		Ora fine	06:00	Periodo
Strumento	SVAN977A		n. serie	69285	Scadenza Cert.

L_{Aeq} 59,8 dB(A)

Livello	Dist. %	Ln	Cum. dB
62 dB	4,3%	L1	69,9 dB
63 dB	4,2%	L5	66,6 dB
61 dB	4,2%	L10	64,8 dB
64 dB	3,6%	L33	59,0 dB
31 dB	3,6%	L50	52,7 dB
59 dB	3,5%	L66	43,4 dB
32 dB	3,4%	L90	32,8 dB
58 dB	3,2%	L95	31,4 dB

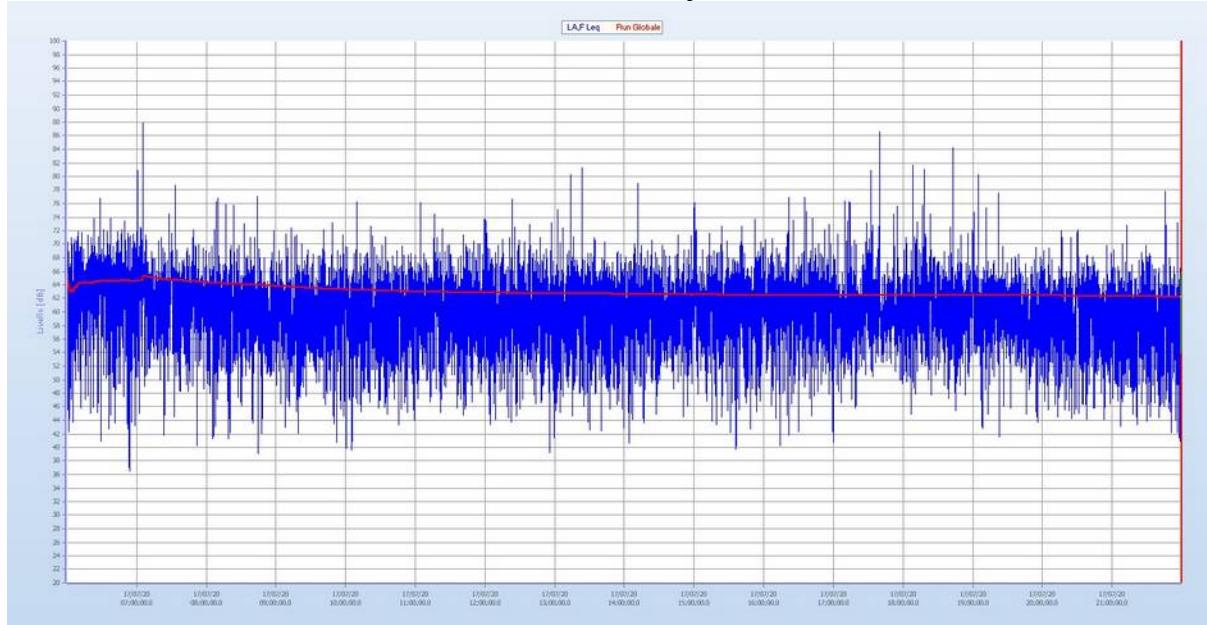
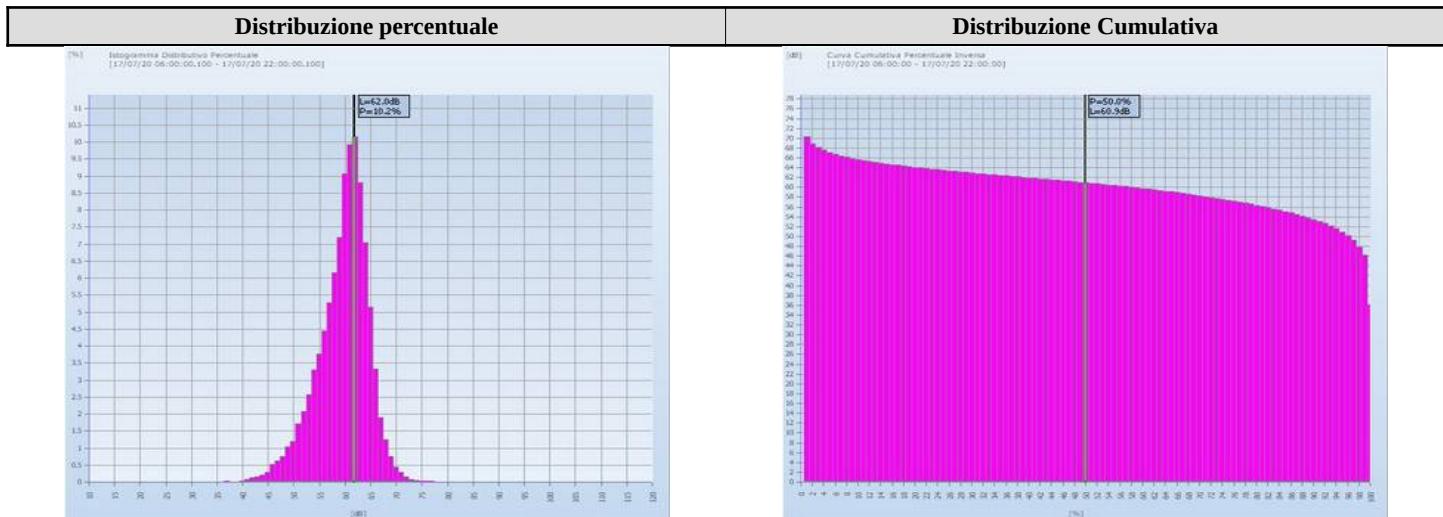
Time History

Dati di misura					
Data inizio	venerdì	17/07/20	Data fine	venerdì	17/07/20
Ora inizio	06:00		Ora fine	22:00	Periodo
Strumento	SVAN977A		n. serie	69285	Scadenza Cert.

L_{Aeq} 62,2 dB(A)

Livello	Dist. %	Ln	Cum. dB
62 dB	10,2%	L1	70,3 dB
61 dB	9,9%	L5	67,0 dB
60 dB	9,1%	L10	65,7 dB
63 dB	8,8%	L33	62,6 dB
59 dB	7,2%	L50	60,9 dB
64 dB	7,0%	L66	58,9 dB
58 dB	6,2%	L90	53,5 dB
57 dB	5,3%	L95	51,0 dB

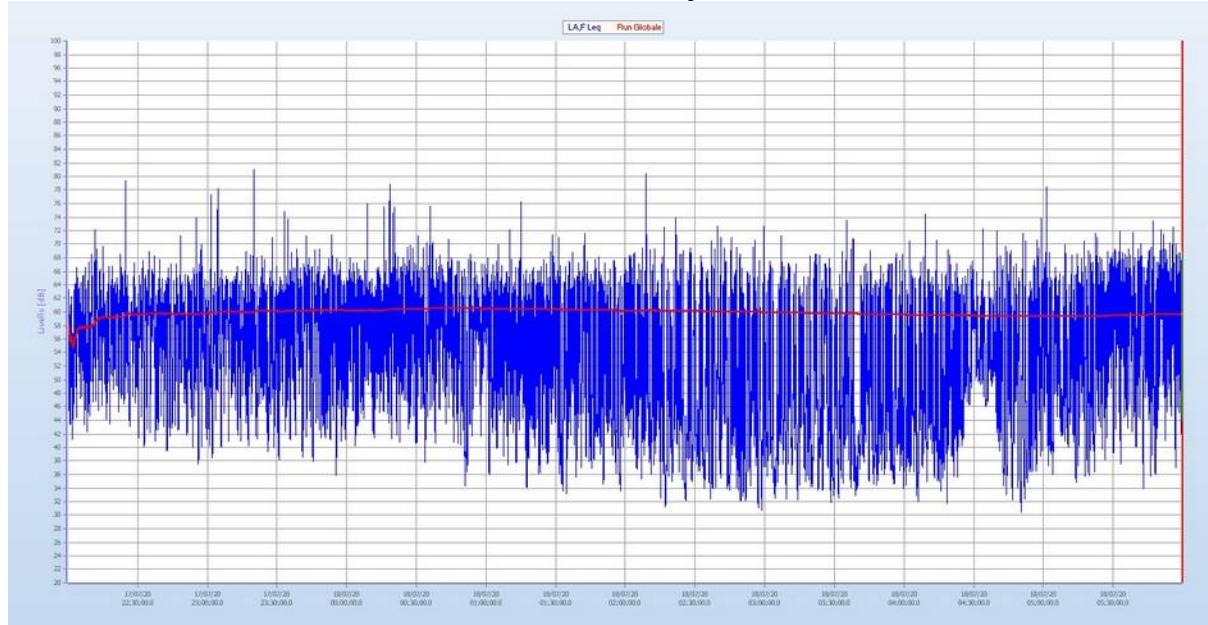
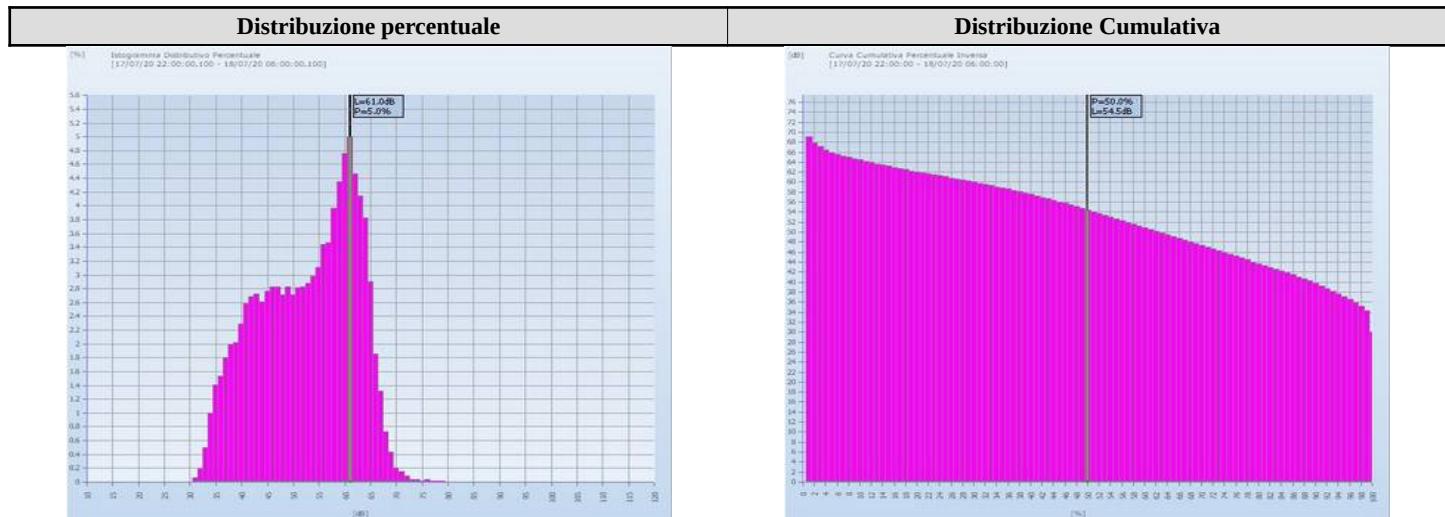
Time History

Dati di misura					
Data inizio	venerdì	17/07/20	Data fine	sabato	18/07/20
Ora inizio	22:00		Ora fine	06:00	Periodo
Strumento	SVAN977A		n. serie	69285	Scadenza Cert.

L_{Aeq} 59,7 dB(A)

Livello	Dist. %	Ln	Cum. dB
61 dB	5,0%	L1	69,1 dB
60 dB	4,8%	L5	66,0 dB
62 dB	4,5%	L10	64,4 dB
63 dB	4,1%	L33	59,3 dB
58 dB	4,0%	L50	54,5 dB
64 dB	3,8%	L66	48,8 dB
57 dB	3,5%	L90	39,7 dB
56 dB	3,4%	L95	37,2 dB

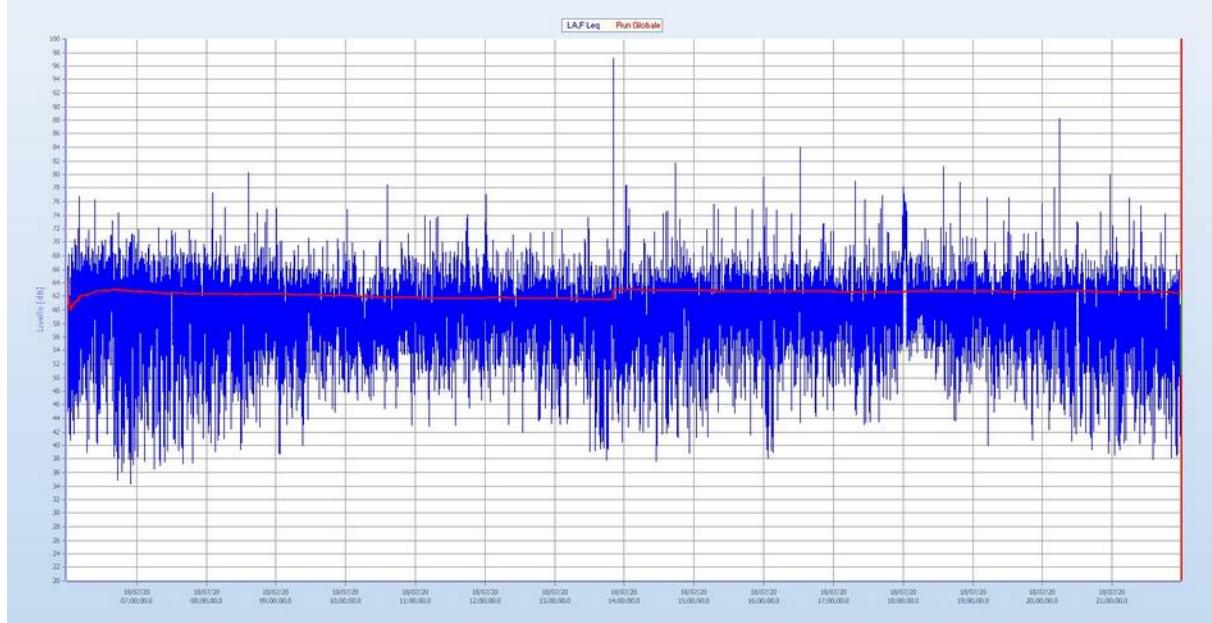
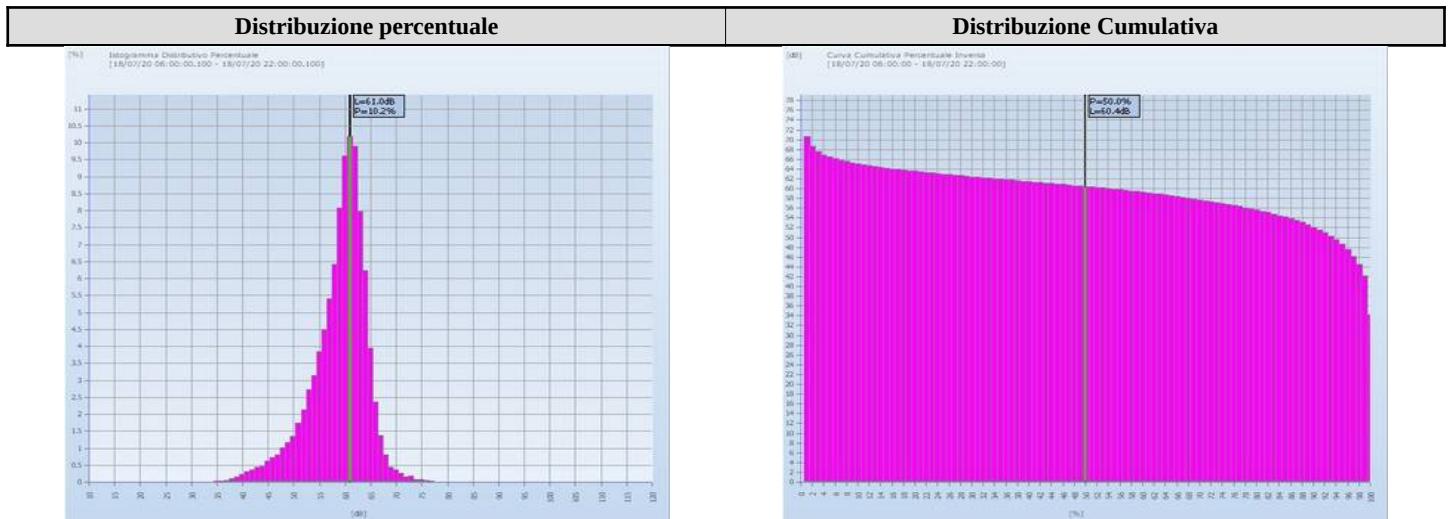
Time History

Dati di misura					
Data inizio	sabato	18/07/20	Data fine	sabato	18/07/20
Ora inizio	06:00		Ora fine	22:00	Periodo
Strumento	SVAN977A		n. serie	69285	Scadenza Cert.

L_{Aeq} 62,5 dB(A)

Livello	Dist. %	Ln	Cum. dB
61 dB	10,2%	L1	70,6 dB
62 dB	9,9%	L5	66,5 dB
60 dB	9,6%	L10	65,0 dB
59 dB	8,1%	L33	62,1 dB
63 dB	8,0%	L50	60,4 dB
58 dB	6,4%	L66	58,4 dB
64 dB	6,2%	L90	52,2 dB
57 dB	5,4%	L95	48,6 dB
