COMUNE DI BAREGGIO

CLASSIFICAZIONE ACUSTICA DEL TERRITORIO COMUNALE

- Misure Acustiche -

Novembre 2021

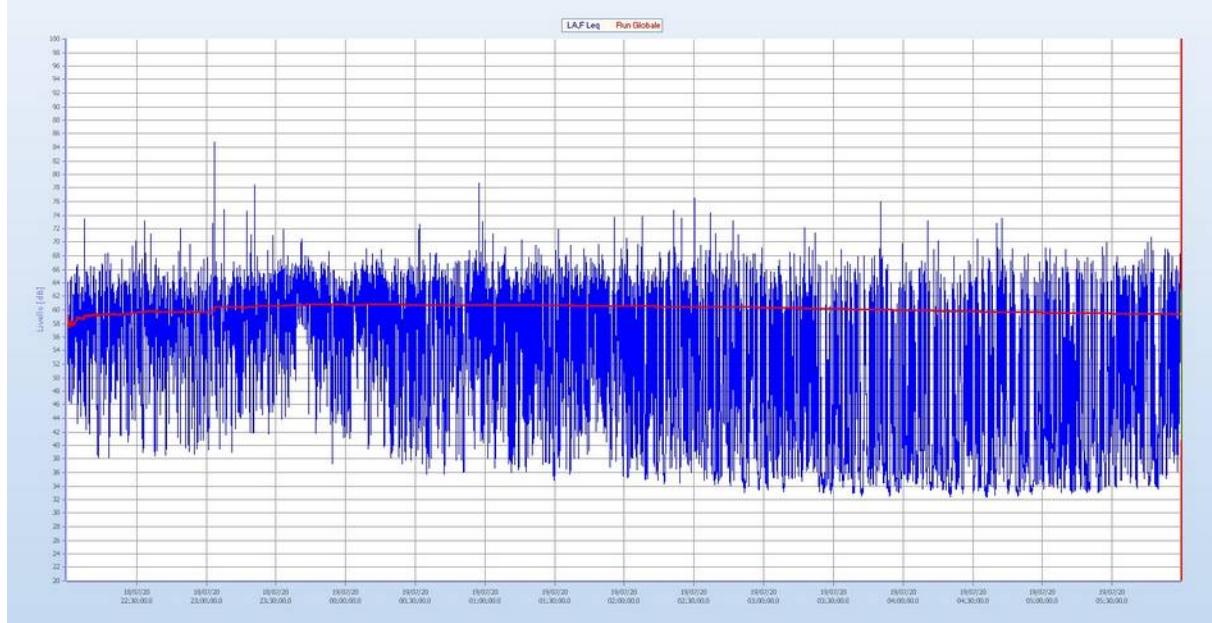
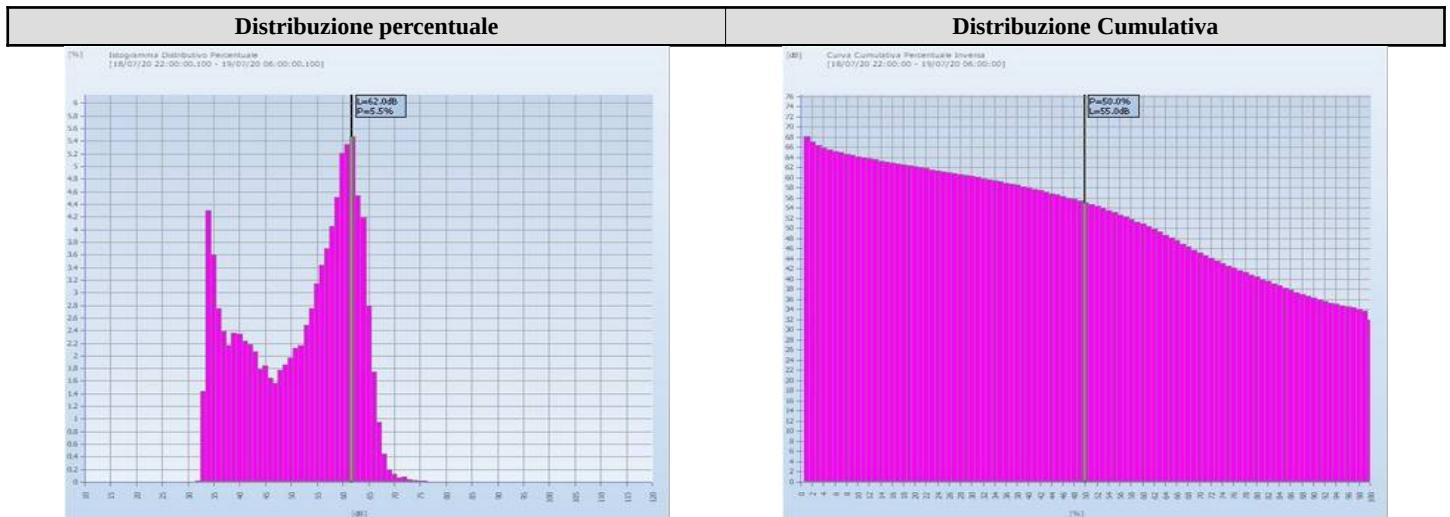
Time History

Dati di misura					
Data inizio	sabato	18/07/20	Data fine	domenica	19/07/20
Ora inizio	22:00		Ora fine	06:00	Periodo
Strumento	SVAN977A		n. serie	69285	Scadenza Cert.

L_{Aeq} 59,4 dB(A)

Livello	Dist. %	Ln	Cum. dB
62 dB	5,5%	L1	68,1 dB
61 dB	5,4%	L5	65,5 dB
60 dB	5,2%	L10	64,2 dB
63 dB	4,5%	L33	59,6 dB
34 dB	4,3%	L50	55,0 dB
64 dB	4,2%	L66	47,5 dB
58 dB	4,0%	L90	36,2 dB
57 dB	3,7%	L95	34,8 dB

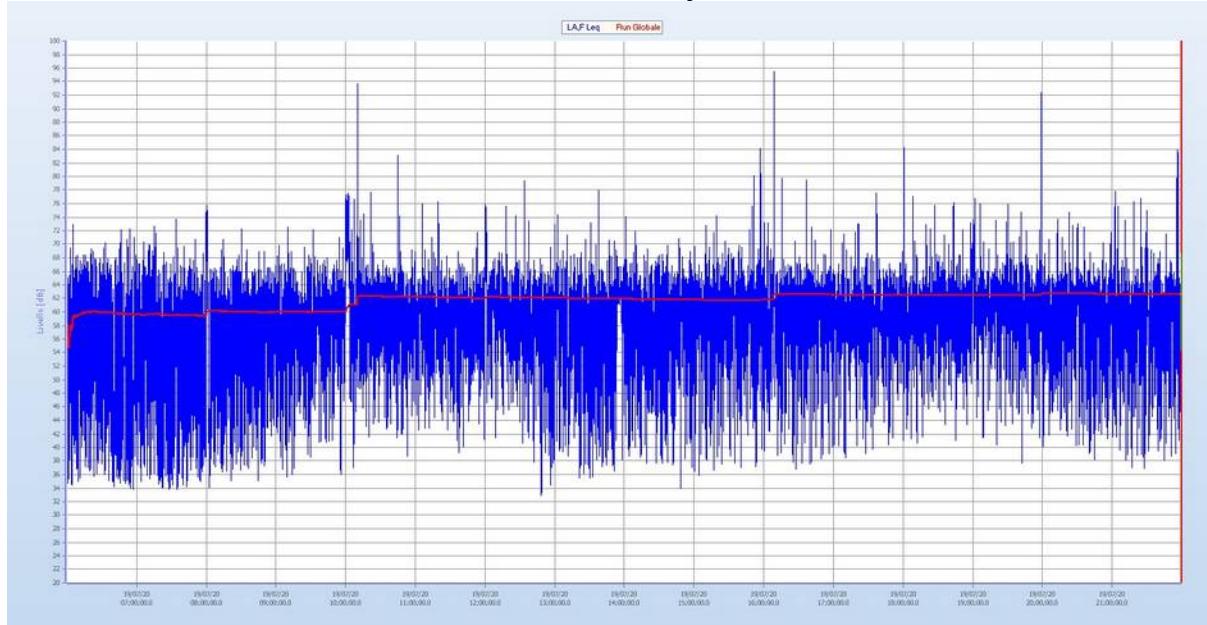
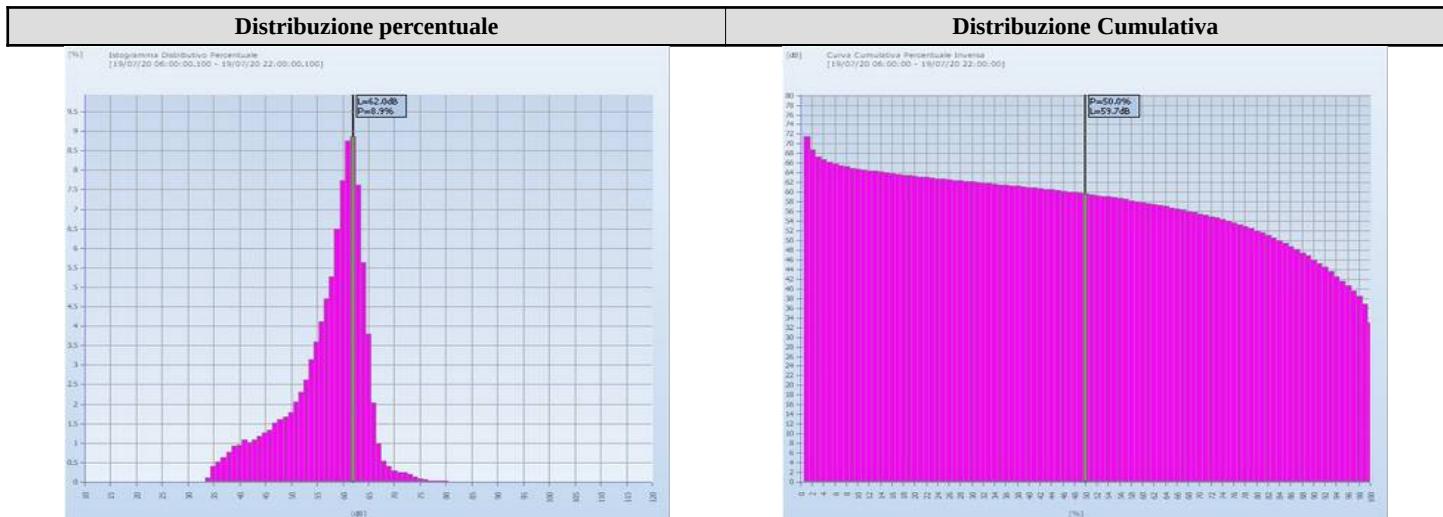
Time History

Dati di misura					
Data inizio	domenica	19/07/20	Data fine	domenica	19/07/20
Ora inizio	06:00		Ora fine	22:00	Periodo
Strumento	SVAN977A		n. serie	69285	Scadenza Cert.

L_{Aeq} 62,6 dB(A)

Livello	Dist. %	Ln	Cum. dB
62 dB	8,9%	L1	71,5 dB
61 dB	8,8%	L5	66,2 dB
60 dB	7,7%	L10	64,9 dB
63 dB	7,6%	L33	61,8 dB
59 dB	6,5%	L50	59,7 dB
64 dB	5,6%	L66	56,6 dB
58 dB	5,3%	L90	46,1 dB
57 dB	4,7%	L95	41,6 dB

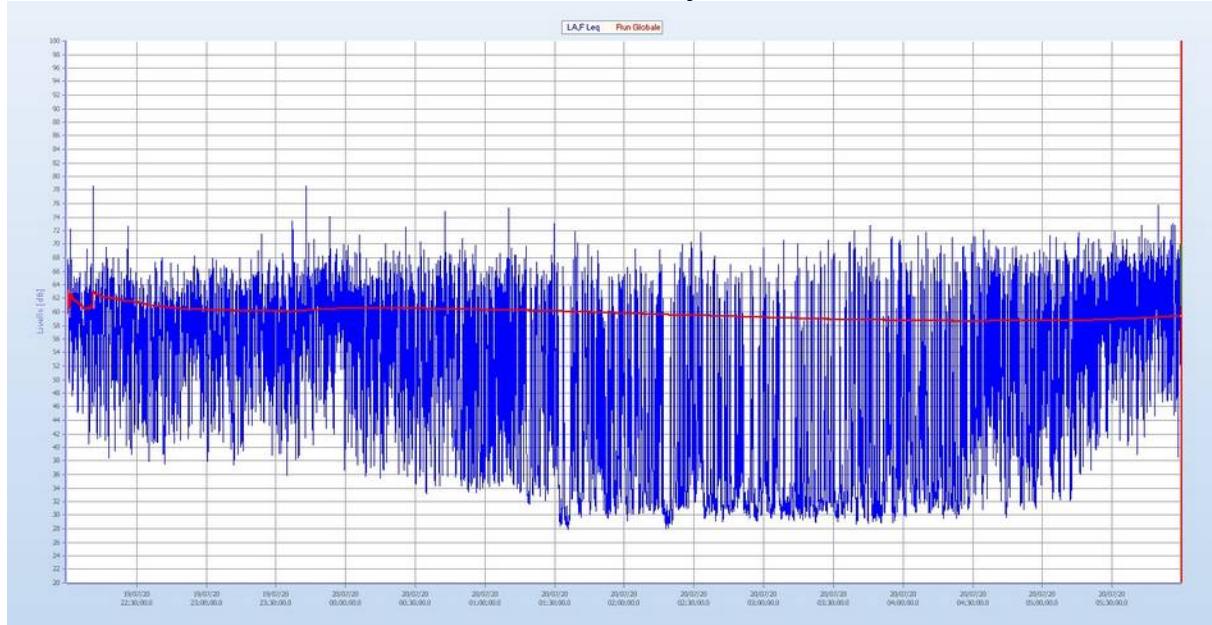
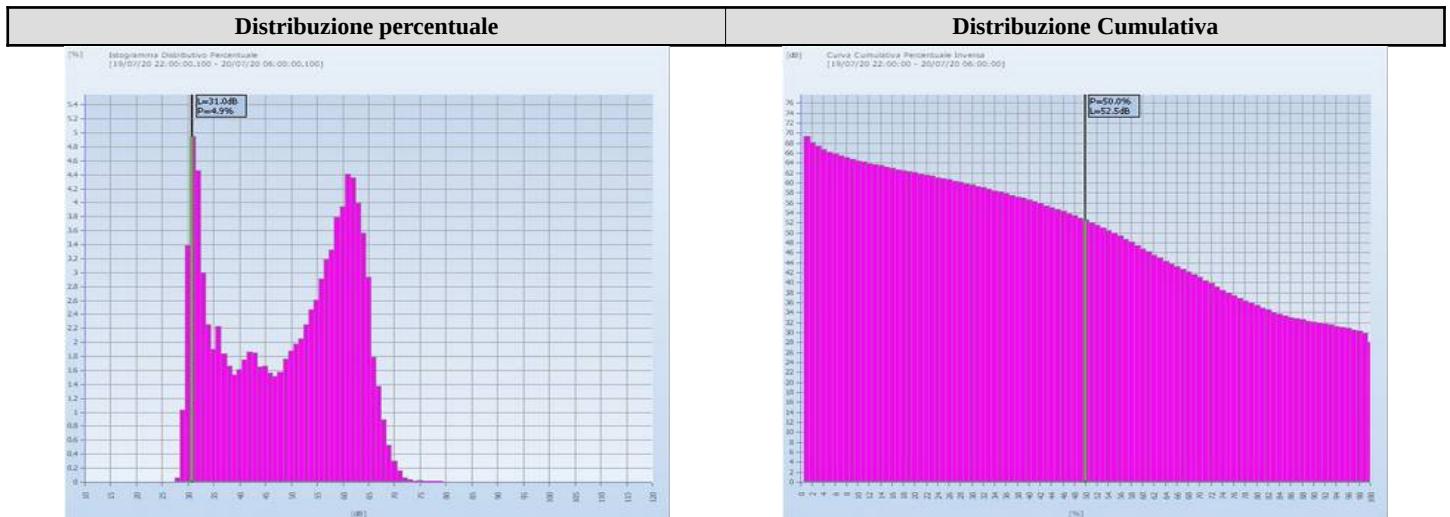
Time History

Dati di misura					
Data inizio	domenica	19/07/20	Data fine	lunedì	20/07/20
Ora inizio	22:00		Ora fine	06:00	Periodo
Strumento	SVAN977A		n. serie	69285	Scadenza Cert.

L_{Aeq} 59,4 dB(A)

Livello	Dist. %	Ln	Cum. dB
31 dB	4,9%	L1	69,3 dB
32 dB	4,5%	L5	66,1 dB
61 dB	4,4%	L10	64,5 dB
62 dB	4,4%	L33	58,8 dB
63 dB	4,0%	L50	52,5 dB
60 dB	3,9%	L66	43,2 dB
59 dB	3,8%	L90	32,1 dB
64 dB	3,6%	L95	31,1 dB

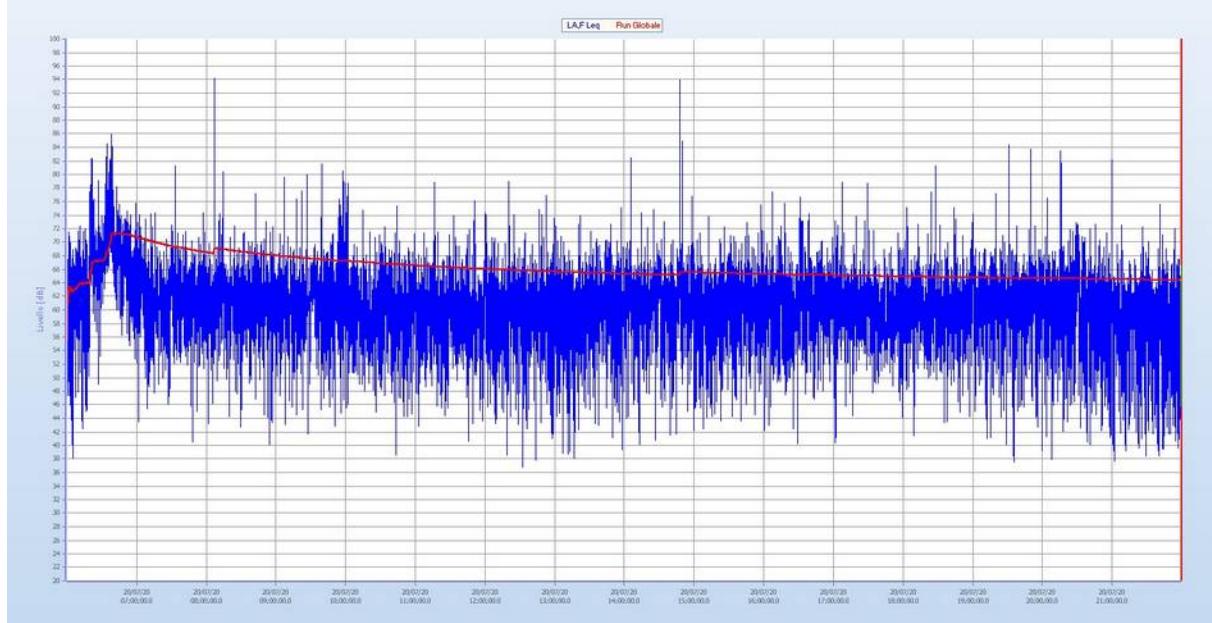
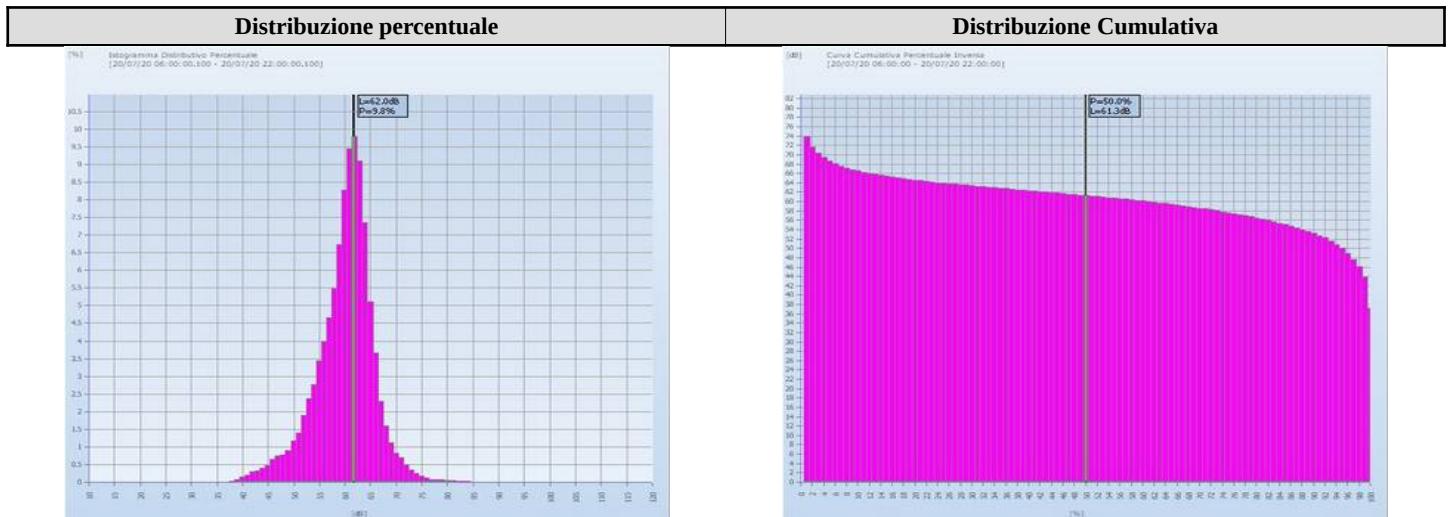
Time History

Dati di misura					
Data inizio	lunedì	20/07/20	Data fine	lunedì	20/07/20
Ora inizio	06:00		Ora fine	22:00	Periodo
Strumento	SVAN977A		n. serie	69285	Scadenza Cert.

LAeq 64,4 dB(A)

Livello	Dist. %	Ln	Cum. dB
62 dB	9,8%	L1	73,9 dB
61 dB	9,5%	L5	68,7 dB
63 dB	9,1%	L10	66,5 dB
60 dB	8,3%	L33	63,1 dB
64 dB	7,4%	L50	61,3 dB
59 dB	6,7%	L66	59,3 dB
58 dB	5,5%	L90	53,2 dB
65 dB	5,1%	L95	50,0 dB

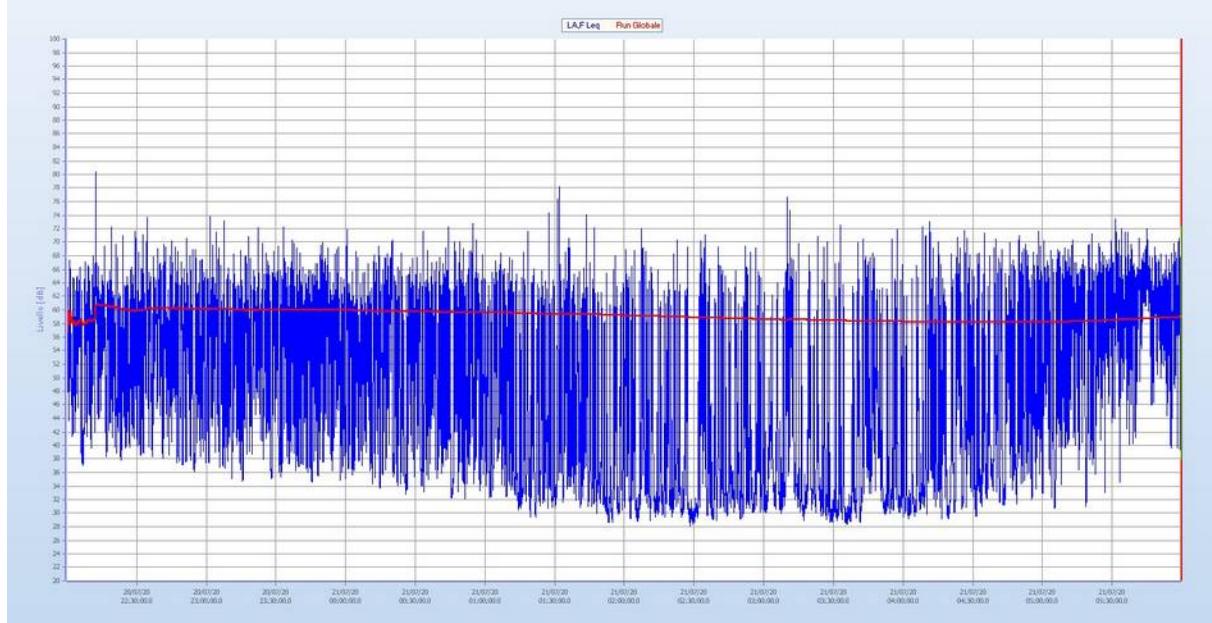
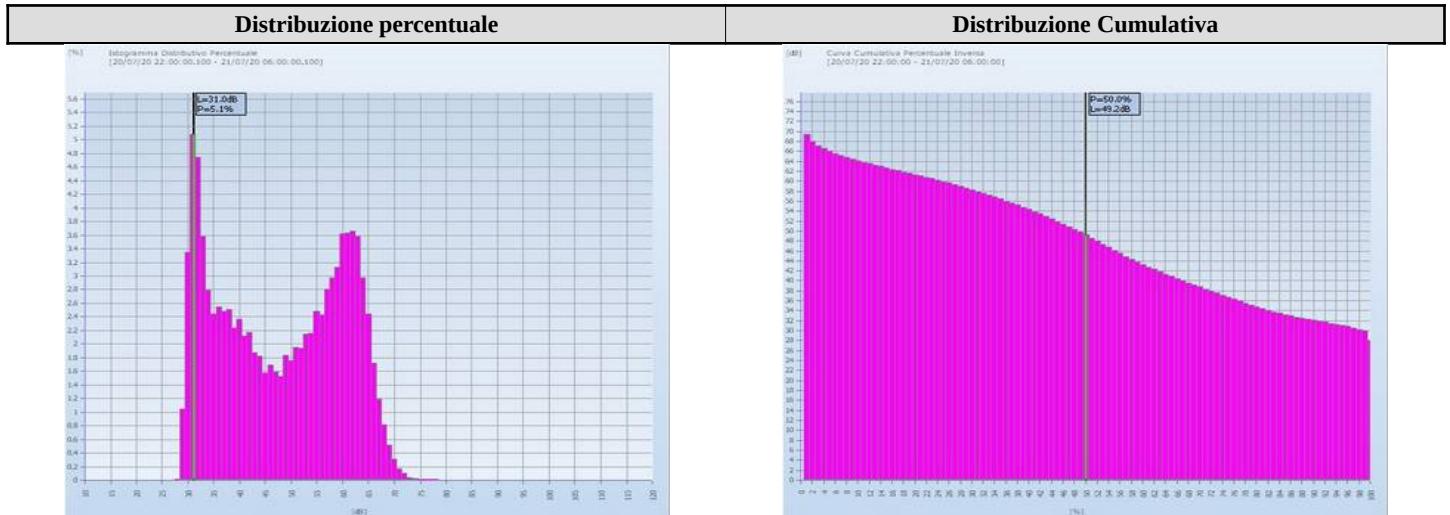
Time History

LAeq 58,9 dB(A)

Livello	Dist. %	Ln	Cum. dB
31 dB	5,1%	L1	69,4 dB
32 dB	4,7%	L5	66,0 dB
62 dB	3,7%	L10	64,1 dB
33 dB	3,6%	L33	57,3 dB
60 dB	3,6%	L50	49,2 dB
61 dB	3,6%	L66	40,5 dB
63 dB	3,6%	L90	32,1 dB
30 dB	3,3%	L95	31,1 dB

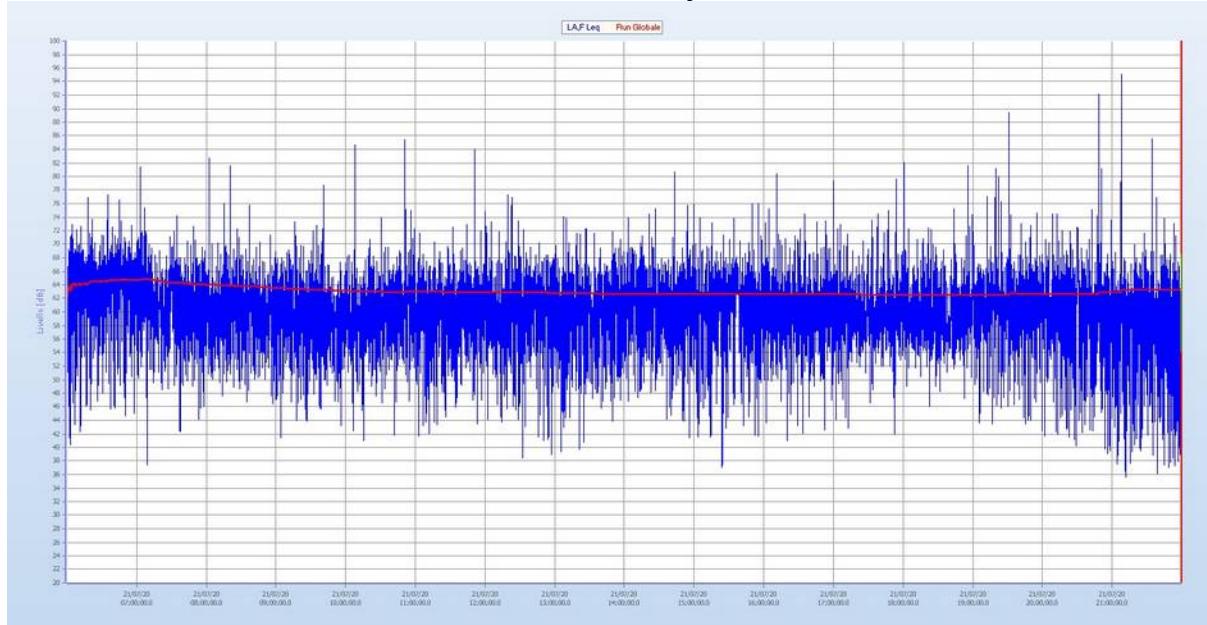
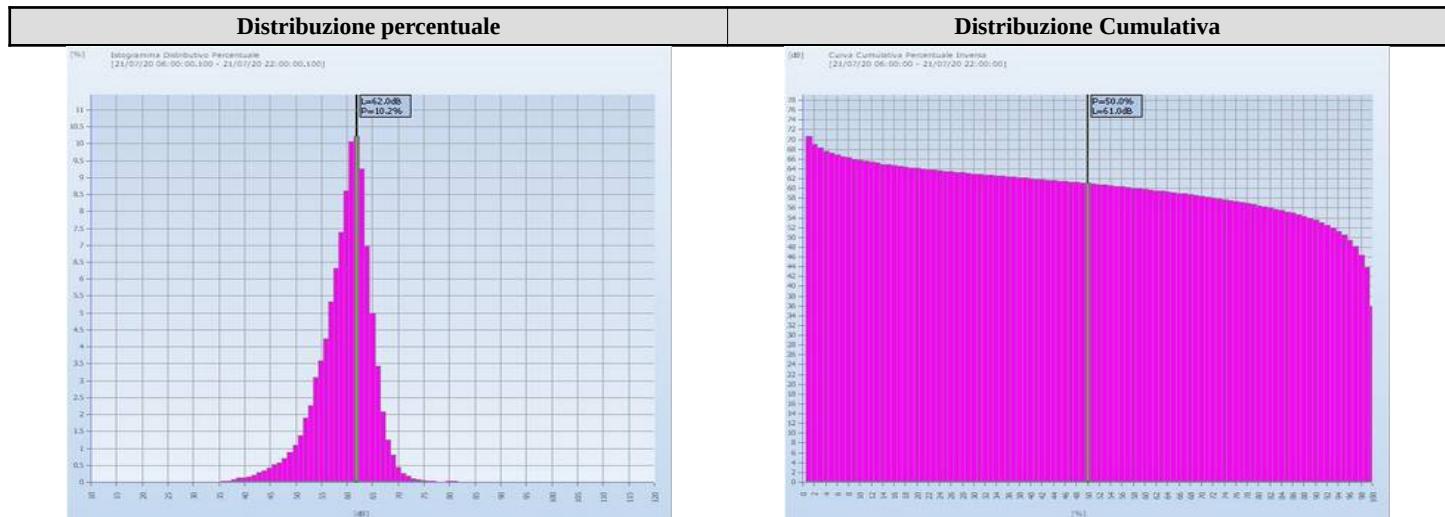
Time History

LAeq 63,2 dB(A)

Livello	Dist. %	Ln	Cum. dB
62 dB	10,2%	L1	70,6 dB
61 dB	10,1%	L5	67,2 dB
63 dB	9,2%	L10	65,8 dB
60 dB	8,6%	L33	62,7 dB
59 dB	7,4%	L50	61,0 dB
64 dB	7,0%	L66	59,0 dB
58 dB	6,3%	L90	53,5 dB
57 dB	5,3%	L95	50,5 dB

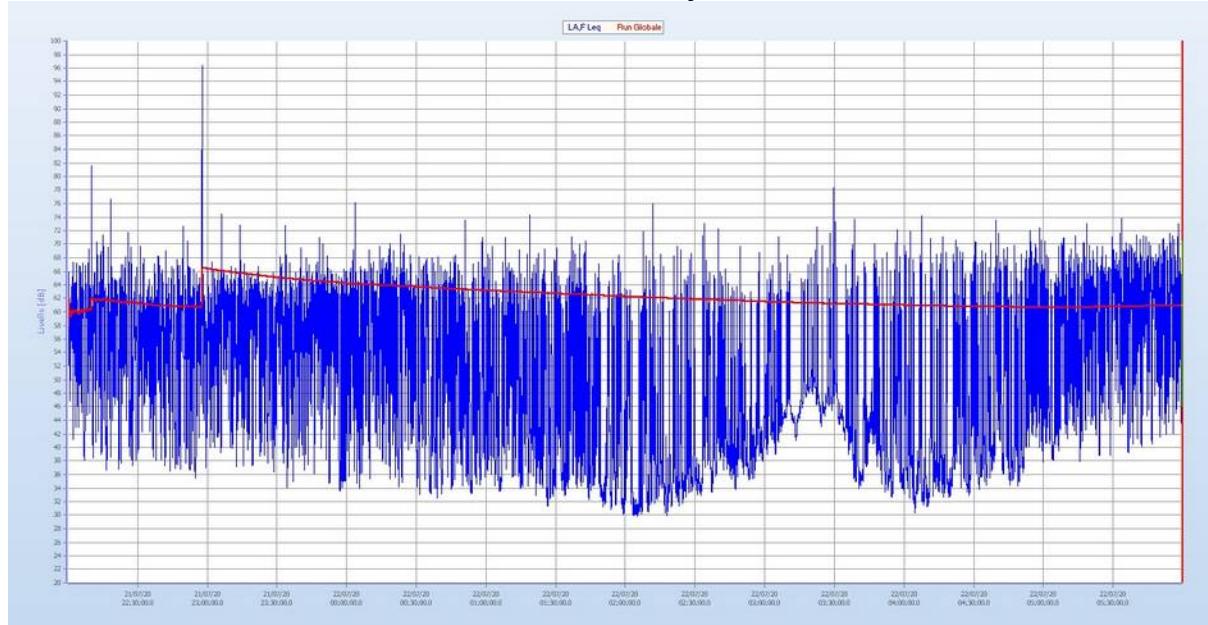
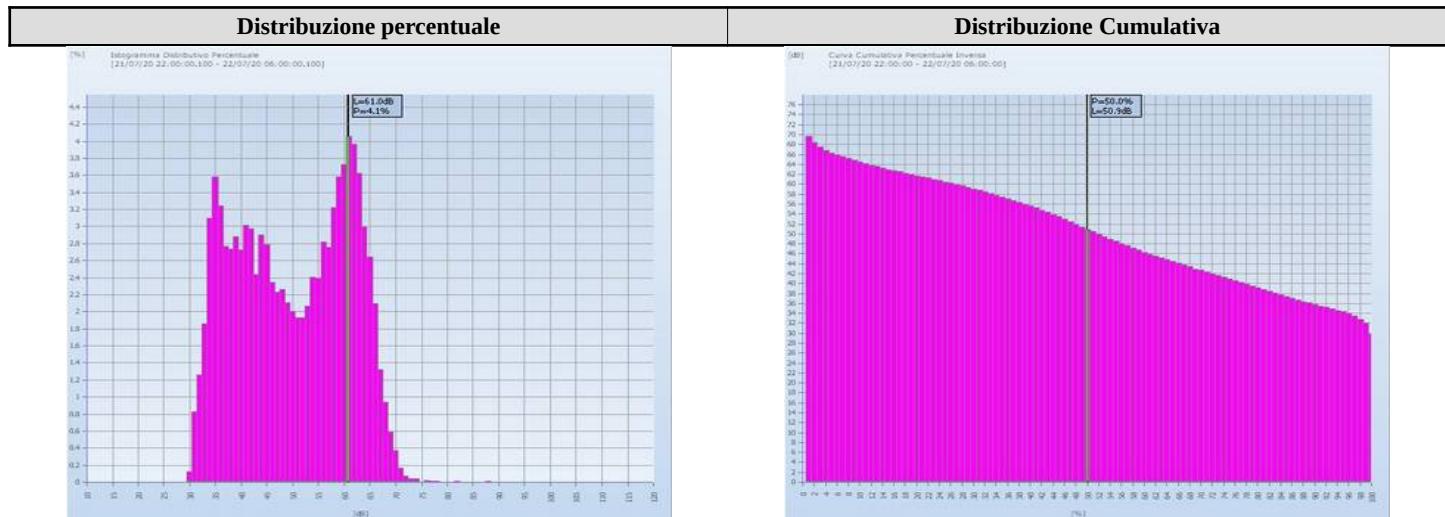
Time History

LAeq 61,0 dB(A)

Livello	Dist. %	Ln	Cum. dB
61 dB	4,1%	L1	69,6 dB
62 dB	4,0%	L5	66,3 dB
60 dB	3,7%	L10	64,5 dB
59 dB	3,6%	L33	58,2 dB
63 dB	3,6%	L50	50,9 dB
35 dB	3,6%	L66	44,2 dB
36 dB	3,2%	L90	35,8 dB
58 dB	3,2%	L95	34,3 dB
