PLANIMETRIA D'INDAGINE E RILIEVO CRITICITA'

PLANIMETRIA INTERVENTI

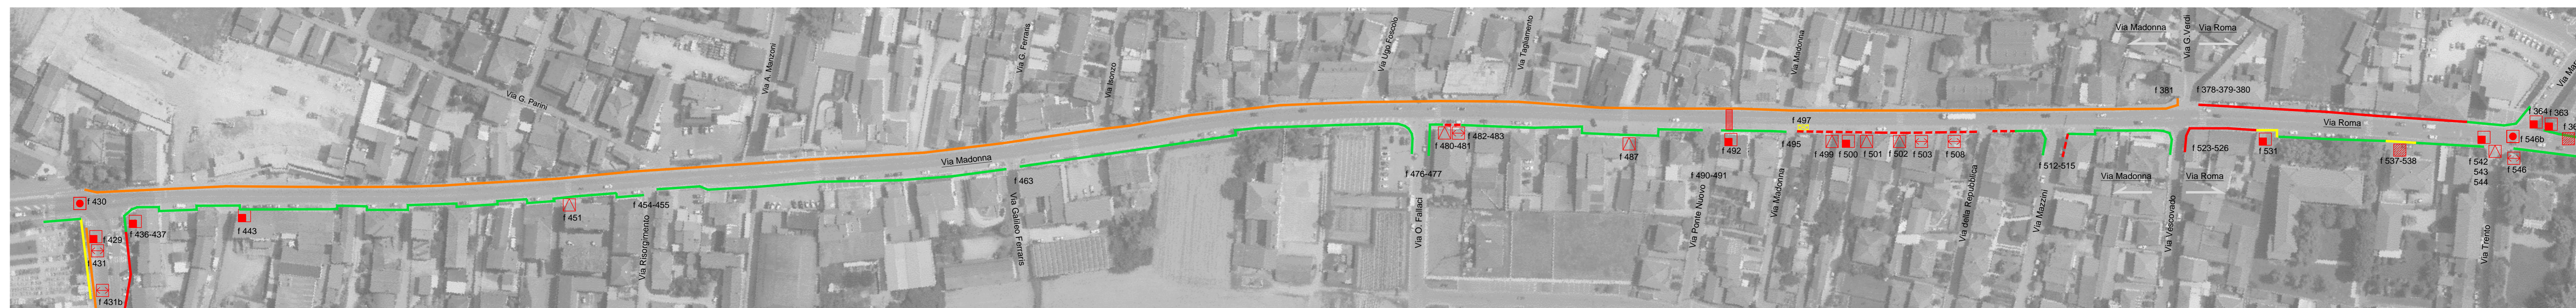
ELENCO CRITICITA' - codice immagine - descrizione problematica

- F 429 - SCALINO ALLA FINE/INIZIO DELL'ATTRAVERSAMENTO PEDONALE CON VIALE DEL SILENZIO
- F 430 - IMPIANTO SEMAFORICO SENZA CICALINO PER NON VEDENTI
- F 431 - OSTACOLO - PALO LAMPIONE SUL MARCIAPIEDE RIDUCE LA LUCE UTILE DI PASSAGGIO

- F 431b - OSTACOLO - COLONNA IMPIANTI SUL MARCIAPIEDE RIDUCE LA LUCE UTILE DI PASSAGGIO
- F 436-437 - SCALINO ALLA FINE DELL'ATTRAVERSAMENTO PEDONALE CON VIALE DEL SILENZIO

- F 443 - PAVIMENTAZIONE IN CUBETTI DI PORFIDO SFONDATA
- F 451 - ATTRAVERSAMENTO PEDONALE CHE COME ABBASSAMENTO UTILIZZA UNA RAMPA DI UN ACCESSO CARRAIO

- F 454-455 - INCROCIO SENZA ATTRAVERSAMENTO PEDONALE
- F 463 - INCROCIO SENZA ATTRAVERSAMENTO PEDONALE
- F 476-477 - MANCA ATTRAVERSAMENTO PEDONALE ALL'INCROCIO CON VIA FALLACI

- F 480-481 - ATTRAVERSAMENTO PEDONALE SU UNA RAMPA DI UN ACCESSO CARRAIO, TROPPIA PENDENZA
- F 482-483 - TRATTO DI MARCIAPIEDE CON LARGHEZZA DI CIRCA cm 80

- F 487 - IL MARCIAPIEDE HA UNA FORTE PENDENZA TRASVERSALE PER LA PRESENZA DI UN ABBASSAMENTO PER PASSO CARRAIO
- F 490-491 - MANCA SEGNALETICA PER ATTRAVERSAMENTO CON VIA PONTE NUOVO

- F 492 - SCALINO - ALLA FINE/INIZIO DELL'ATTRAVERSAMENTO PEDONALE
- F 495 - INCROCIO SENZA ATTRAVERSAMENTO PEDONALE
- F 497 - POSTO AUTO DISABILI, PARALLELO AL SENSO DI MARCIA, LUNGHEZZA INSUFFICIENTE

- F 499 - IL MARCIAPIEDE HA UNA FORTE PENDENZA TRASVERSALE PER LA PRESENZA DI UN ABBASSAMENTO PER PASSO CARRAIO
- F 500 - SCALINO ACCESSO PRIVATO
- F 501 - IL MARCIAPIEDE HA UNA FORTE PENDENZA TRASVERSALE PER LA PRESENZA DI UN ABBASSAMENTO PER PASSO CARRAIO

- F 502 - IL MARCIAPIEDE HA UNA FORTE PENDENZA TRASVERSALE PER LA PRESENZA DI UN ABBASSAMENTO PER PASSO CARRAIO
- F 503-505 - OSTACOLO - PALO LAMPIONE - RESTRINGIMENTO LUCE UTILE A cm 75

- F 508 - PUNTO CON RESTRINGIMENTO LUCE UTILE A cm 80 PER LA PRESENZA DI DISTRIBUTORE SIGARETTE
- F 512-515 - MANCA ATTRAVERSAMENTO PEDONALE ALL'INCROCIO CON VIA MAZZINI

- F 523-526 - NON C'E' MARCIAPIEDE, MA BANCHINA CON PRESENZA DI SCALINI
- F 531 - IL MARCIAPIEDE TERMINA/INIZIA CON SENZA ABBASSAMENTO
- F 537-538 - PAVIMENTAZIONE SCONNESSA ED IRREGOLARE

- F 542-543-544 - INCROCIO CON ATTRAVERSAMENTI PEDONALI SENZA IDONEI ABBASSAMENTI
- F 546 - OSTACOLO - CEPPO STRADALE LIMITA LUCE PASSAGGIO MARCIAPIEDE
- F 546b - IMPIANTO SEMAFORICO SENZA CICALINO PER NON VEDENTI

- F 362 - PAVIMENTAZIONE DAVANTI AD ACCESSO CARRAIO SCONNESSA DA MANUTENTARE
- F 363 - INCROCIO CON VIA MARCONI - ATTRAVERSAMENTO PEDONALE INIZIA/FINISCE SUL CORDOLO SENZA ABBASSAMENTO

- F 364 - INCROCIO CON VIA MARCONI - ATTRAVERSAMENTO PEDONALE INIZIA/FINISCE SUL CORDOLO SENZA ABBASSAMENTO
- F 378-379-380 - ATTRAVERSAMENTO PEDONALE SU VIA MADONNA SENZA MARCIAPIEDE O PROTEZIONE

- F 381 - INIZIO PERCORSO CICLO-PEDONALE SENZA SEGNALETICA DI COLLEGAMENTO
